TILSYNSOPLYSNINGER

Sagsnr.: 19-7-09.00.00-G01 Sagsnavn: Tilsyn med Bagsværd Vandværker, inkl. installationer, 2019 Sagsnr. 2017: B2017/01250 002 (Profile) / 18-958-02.00.00-A00 (SBSYS)	Dato for ordinært tilsyn: 23. maj 2019 Dato for sidste tilsyn: 13. oktober 2017 Ordinært tilsyn: (X) Opfølgende tilsyn: ()
Tilstede ved tilsynet <u>Gladsaxe Kommune</u> Anne Stalk Claus Frydenlund Jørn Jeppesen	<u>Novafos</u> Mette Piil Carsten Mau Jørgensen

Vandforsyningens Navn	Novafos A/S
Vandforsyningens CVR / P nummer:	31884993 / 1014946361
Anlæggets Navn	Bagsværd Vandværk
Adresse	Bindeleddet 33, 2860 Søborg, matr. nr. 5cv Bagsværd.
Kontaktperson	Mette Piil
Formand for anlægget/Anlægschef	Ib Berger Ambrosiusen
Telefon nummer til formand / kontaktperson	4420 8012
Jupiter ID	106311
Indvindingstilladelse (m ³ /år, udløbsdato)	Tilladt indvindingsmængde: 1.435.000 m ³ /år. Den 30-årige tilladelse udløber: 15. marts 2042.
Indvinding seneste år (2018)	592.112 m ³
Antal kunder, opgjørt efter antal målere	Der findes 11.923 vandmålere i Gladsaxe Kommune. Bagsværd Vandværk leverer 23,6 % af det vand der leveres til forbrugerne i Gladsaxe Kommune. Det præcise antal målere der aftager vand fra Bagsværd

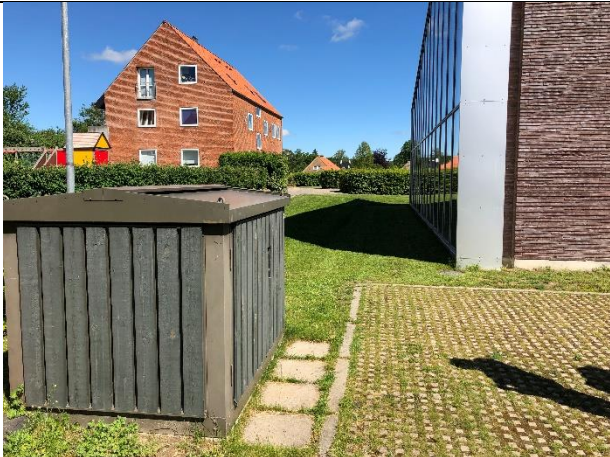
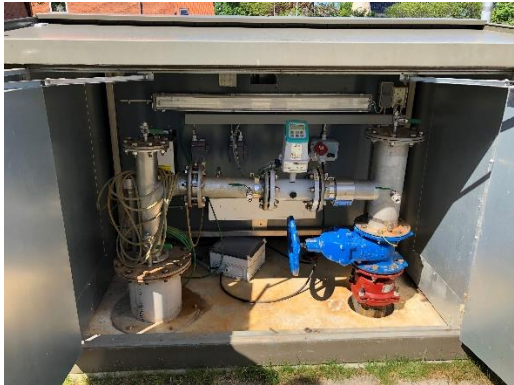
INDVINDINGSBORING 105, DGU NR.:200.6590			SKEMA 1

<p>Fredningsbælte: Der er ikke etableret fredningsbælte omkring boringen, der er etableret i 2013. Det er bevidst det ikke er etableret beskyttelseszone, for at indvindingsboringen og vandværket kan blive en så integreret del af området, der består af beboelse og grønne udearealer.</p>					
Angiv størrelse på fredningsbælte (radius)			-		
Indhegning/afgrænsning:	Ja:	Nej: <input checked="" type="checkbox"/>	God:	Acceptabel:	Dårlig:
Renholdt og ryddeligt:	Ja: <input checked="" type="checkbox"/>	Nej:	God:	Acceptabel:	Dårlig:
Er 10 m bælte udlagt og afgrænset:	Ja:	Nej: <input checked="" type="checkbox"/>	God:	Acceptabel:	Dårlig:
Er dyrkningsforbud i 25 m bælte overholdt:	Ja: <input checked="" type="checkbox"/> *	Nej:	God:	Acceptabel:	Dårlig:
Er der udlagt boringsnært beskyttelsesområde (BNBO):	Ja: <input checked="" type="checkbox"/>	Nej:	Areal: Det samlede areal i BNBO til Bagsværd Vandværks indvindingsboringer er ca. 1,3 km ² . BNBO for de enkelte indvindingsboringer er overlappende og hver er ca. 0,5 km ²

<p>Bemærkninger: Området benyttes til beboelse, så zonen med dyrkningsforbud er ikke relevant her. * Der håndhæves ikke et dyrkningsforbud i et 25 meters bælte, men alle indvindingsboringer er beliggende i områder der består af veje og beboelse, og der findes ikke erhvervsmæssig dyrkning indenfor 25 meters bæltet.</p>					
<p>BORINGENS PLACERING: Tørbrønd () / Overbygning (<input checked="" type="checkbox"/>) / Hus () i vandværks bygning ()</p>					
Boringsrørafslutning:	Under terræn:	Over terræn: <input checked="" type="checkbox"/>	<input type="checkbox"/>	<input type="checkbox"/>	<input type="checkbox"/>
Aflåst dæksel eller lem:	Ja: <input checked="" type="checkbox"/>	Nej:	God:	Acceptabel:	Dårlig:
Alarmsikring mod hærværk / terror:	Ja: <input checked="" type="checkbox"/>	Nej:	God:	Acceptabel:	Dårlig:
Ventilation af tørbrønden:	Ja:	Nej:	God:	Acceptabel:	Dårlig:
Tæt bund, sider og dæksel:	Ja:	Nej:	God:	Acceptabel:	Dårlig:

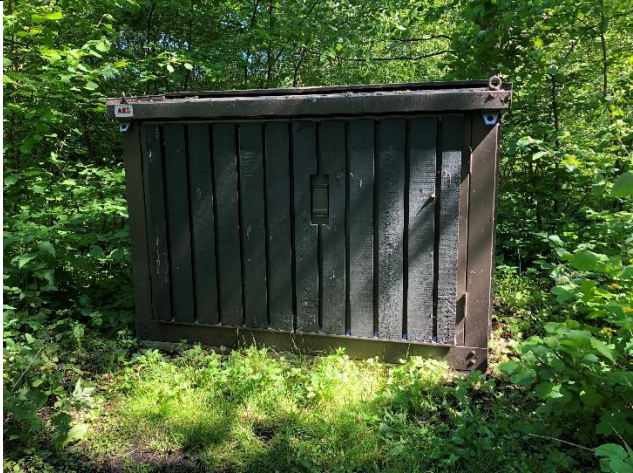
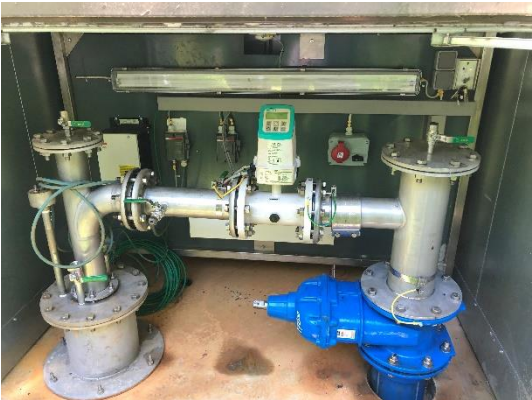
INDVINDINGSBORING 107, DGU NR.: 200. 6592			SKEMA 1

Fredningsbælte: Der er ikke udlagt egentligt fredningsbælte, men boringen står i et grøntområde.					
Angiv størrelse på fredningsbælte (radius)			-		
Indhegning/afgrænsning:	Ja:	Nej: <input checked="" type="checkbox"/>	God:	Acceptabel:	Dårlig:
Renholdt og ryddeligt:	Ja: <input checked="" type="checkbox"/>	Nej:	God:	Acceptabel: <input checked="" type="checkbox"/>	Dårlig:
Er 10 m bælte udlagt og afgrænset:	Ja:	Nej: <input checked="" type="checkbox"/>	God:	Acceptabel:	Dårlig:
Er dyrkningsforbud i 25 m bælte overholdt:	Ja: <input checked="" type="checkbox"/>	Nej:	God:	Acceptabel:	Dårlig:
Er der udlagt boringsnært beskyttelsesområde (BNBO):	Ja: <input checked="" type="checkbox"/>	Nej:	Areal: Det samlede areal i BNBO til Bagsværd Vandværks indvindingsboringer er ca. 1,3 km ² . BNBO for de enkelte indvindingsboringer er overlappende og hver er ca. 0,5 km ²

<p>Bemærkninger: * Området ryddes for større beplantning, rødder etc. men det er formålet at boringsoverbygningen og omgivelserne skal understøtte området naturlige udseende, så der ryddes ikke fuldstændig.</p> <p>** Der er ikke en zone med dyrkningsforbud på 25 meter. Området er hovedsagelig anvendt til boligformål. Der er dog et gartneri i nærheden, men ikke indenfor 25 meter zonen. Der håndhæves generelt ikke et dyrkningsforbud i et 25 meters bælte, men alle indvindingsboringer er beliggende i områder der består af veje og beboelse, og der findes ikke erhvervsmæssig dyrkning indenfor 25 meters bæltet.</p>					
BORINGENS PLACERING (Sæt kryds): Tørbrønd () / Overbygning (<input checked="" type="checkbox"/>) / Hus () i vandværks bygning ()					
Boringsrørafslutning:	Under terræn:	Over terræn: <input checked="" type="checkbox"/>	<input checked="" type="checkbox"/>	<input checked="" type="checkbox"/>	<input checked="" type="checkbox"/>

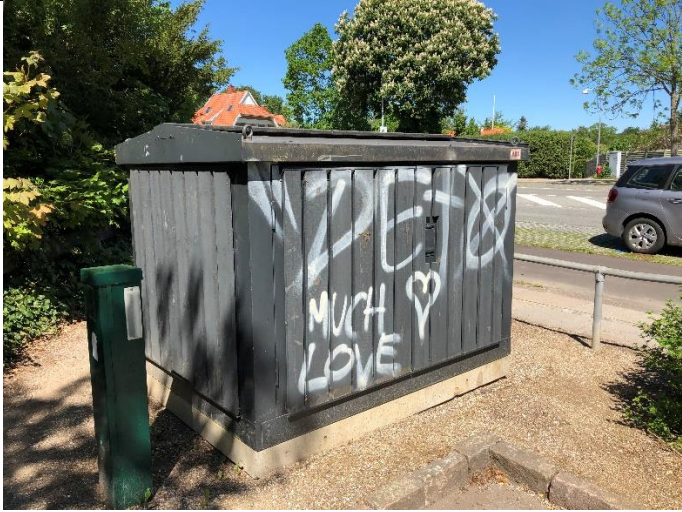
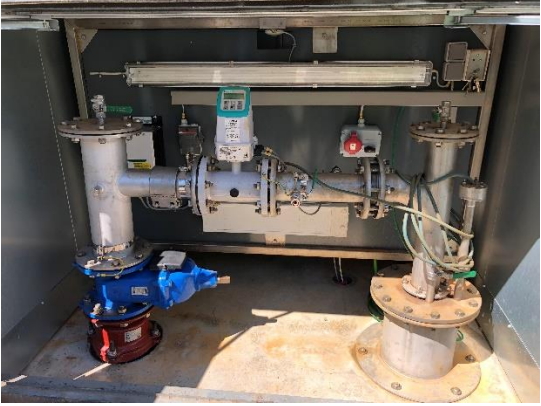
INDVINDINGBORING 111, DGU NR.: 200.6560			SKEMA 1

Fredningsbælte: Der er af historiske årsager ikke udlagt fredningsbælte. Boringen er en erstatningsboring fra 2013, der erstattede den nærliggende boring. Boringen er omgivet af bebyggelse samt veje.					
Angiv størrelse på fredningsbælte (radius):			-		
Indhegning/afgrænsning:	Ja:	Nej: <input checked="" type="checkbox"/>	God:	Acceptabel:	Dårlig:
Renholdt og ryddeligt:	Ja: <input checked="" type="checkbox"/>	Nej:	God:	Acceptabel:	Dårlig:
Er 10 m bælte udlagt og afgrænset:	Ja:	Nej: <input checked="" type="checkbox"/>	God:	Acceptabel:	Dårlig:
Er dyrkningsforbud i 25 m bælte overholdt:	Ja: <input checked="" type="checkbox"/>	Nej:	God:	Acceptabel:	Dårlig:
Er der udlagt boringsnært beskyttelsesområde (BNBO):	Ja: <input checked="" type="checkbox"/>	Nej:	Areal: Det samlede areal i BNBO til Bagsværd Vandværks indvindingsboringer er ca. 1,3 km ² . BNBO for de enkelte indvindingsboringer er overlappende og hver er ca. 0,5 km ²

Bemærkninger: *Der er ikke udlagt hverken 10 meter beskyttelseszone eller zone med dyrkningsforbud på 25 meter. Området er hovedsagelig anvendt til boligformål og af historiske årsager er det ikke muligt at udlægge beskyttelseszonerne.					
BORINGENS PLACERING (Sæt kryds): Tørbrønd () / Overbygning (<input checked="" type="checkbox"/>) / Hus () i vandværks bygning ()					
Boringsrørafslutning:	Under terræn:	Over terræn: <input checked="" type="checkbox"/>	<input type="checkbox"/>	<input type="checkbox"/>	<input type="checkbox"/>
Aflåst dæksel eller lem:	Ja: <input checked="" type="checkbox"/>	Nej:	God:	Acceptabel:	Dårlig:
Alarmsikring mod hærværk / terror:	Ja: <input checked="" type="checkbox"/>	Nej:	God:	Acceptabel:	Dårlig:
Ventilation af tørbrønden:	Ja:	Nej:	God:	Acceptabel:	Dårlig:
Tæt bund, sider og dæksel:	Ja:	Nej:	God:	Acceptabel:	Dårlig:
Er brønden tør?:	Ja:	Nej:	God:	Acceptabel:	Dårlig:
Forerørsforsegling:	Ja: <input checked="" type="checkbox"/>	Nej:	God: <input checked="" type="checkbox"/>	Acceptabel:	Dårlig:

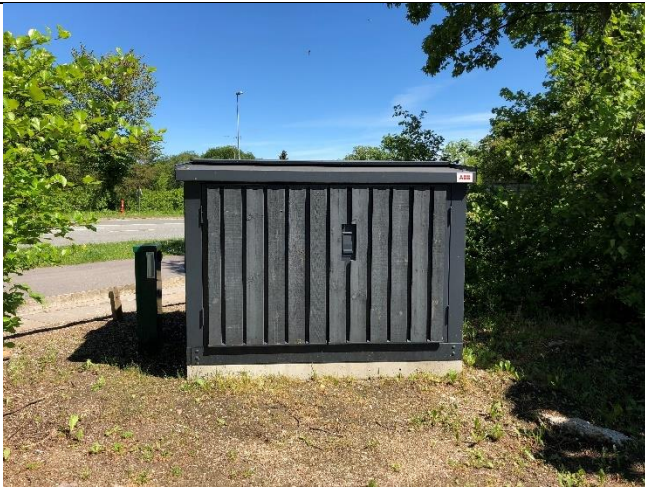
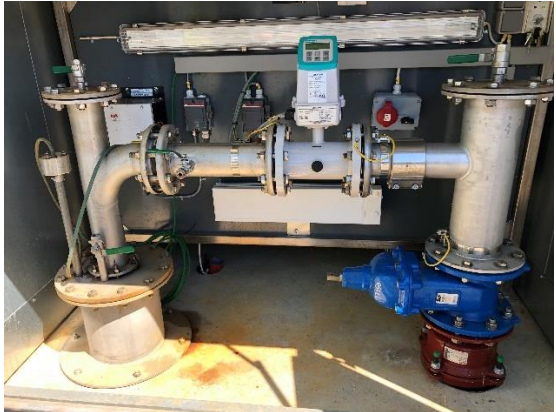
INDVINDINGSBORING 112, DGU NR. 200.6591			SKEMA 1

Fredningsbælte: Der er af historiske årsager ikke udlagt fredningsbælte. Boringen er en erstatningsboring fra 2013, der erstattede den nærliggende boring. Boringen er omgivet af bebyggelse samt veje.					
Angiv størrelse på fredningsbælte (radius):			-		
Indhegning/afgrænsning:	Ja:	Nej: <input checked="" type="checkbox"/>	God:	Acceptabel:	Dårlig:
Renholdt og ryddeligt:	Ja: <input checked="" type="checkbox"/>	Nej:	God: <input checked="" type="checkbox"/>	Acceptabel:	Dårlig:
Er 10 m bælte udlagt og afgrænset:	Ja:	Nej: <input checked="" type="checkbox"/>	God:	Acceptabel:	Dårlig:
Er dyrkningsforbud i 25 m bælte overholdt:	Ja: <input checked="" type="checkbox"/>	Nej:	God:	Acceptabel:	Dårlig:
Er der udlagt boringsnært beskyttelsesområde (BNBO):	Ja: <input checked="" type="checkbox"/>	Nej:	Areal: Det samlede areal i BNBO til Bagsværd Vandværks indvindingsboringer er ca. 1,3 km ² . BNBO for de enkelte indvindingsboringer er overlappende og hver er ca. 0,5 km ²

Bemærkninger: Der er ikke udlagt hverken 10 meter beskyttelseszone eller zone med dyrkningsforbud på 25 meter. Området er hovedsagelig anvendt til boligformål og af historiske årsager er det ikke muligt at udlægge beskyttelseszonerne. Generelt findes der ikke erhvervsmæssig dyrkning i nærheden af indvindingsboringerne.					
BORINGENS PLACERING (Sæt kryds): Tørbrønd () / Overbygning (<input checked="" type="checkbox"/>) / Hus () i vandværks bygning ()					
Boringsrørafslutning:	Under terræn:	Over terræn: <input checked="" type="checkbox"/>	<input checked="" type="checkbox"/>	<input checked="" type="checkbox"/>	<input checked="" type="checkbox"/>
Aflåst dæksel eller lem:	Ja: <input checked="" type="checkbox"/>	Nej:	God:	Acceptabel:	Dårlig:
Alarmsikring mod hærværk / terror:	Ja: <input checked="" type="checkbox"/>	Nej:	God:	Acceptabel:	Dårlig:
Ventilation af tørbrønden:	Ja:	Nej:	God:	Acceptabel:	Dårlig:

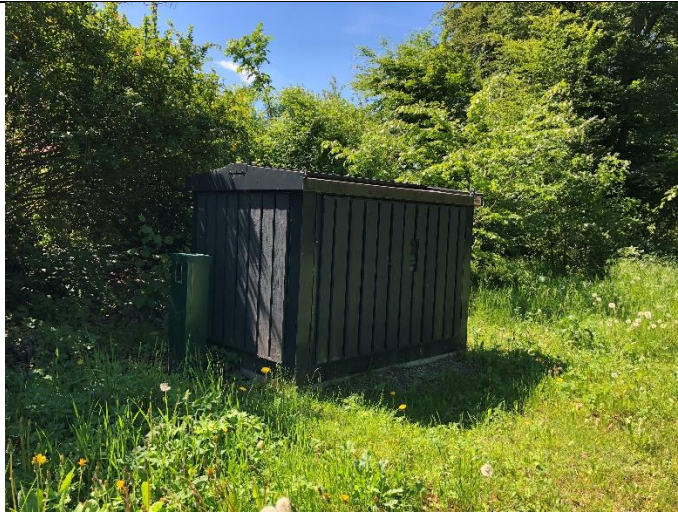
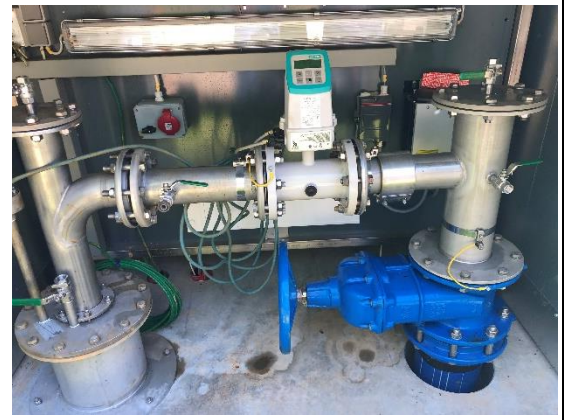
INDVINDINGBORING 114, DGU NR.: 200.6593**SKEMA 1**

Fredningsbælte: Der er af historiske årsager ikke udlagt fredningsbælte. Boringen er en erstatningsboring fra 2013, der erstattede den nærliggende boring. Boringen er omgivet af bebyggelse samt veje.

Bemærkninger: Der er ikke udlagt hverken 10 meter beskyttelseszone eller zone med dyrkningsforbud på 25 meter. Området er hovedsagelig anvendt til boligformål og af historiske årsager er det ikke muligt at udlægge beskyttelseszonerne.

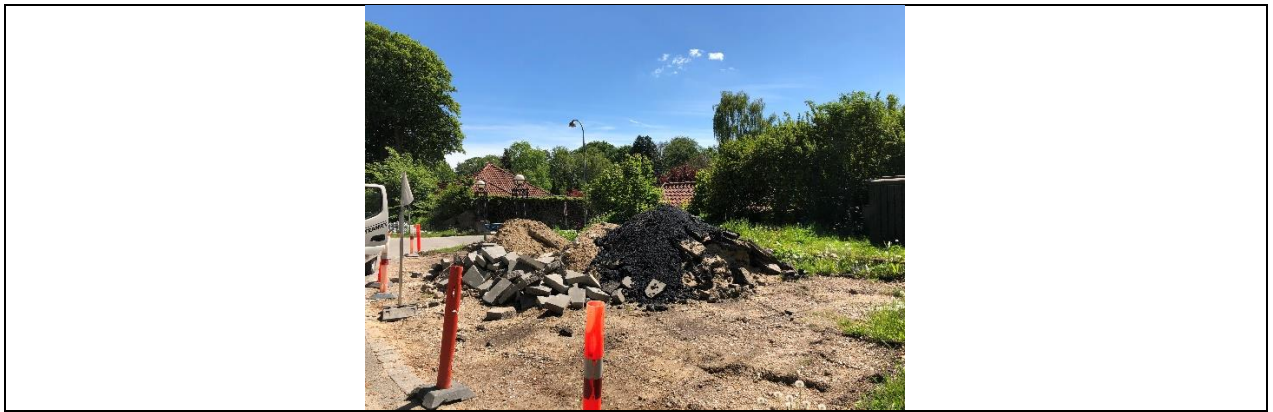
En af udfordringerne ved at der ikke er udlagt og indhegnet 10 meters beskyttelseszone er, at Novafos ikke kan sikre at der ikke er aktiviteter de ikke kan styre umiddelbart op af indvindingsboringerne. Ved tilsynet d. 23. maj 2019 var der umiddelbart foran denne indvindingsboring, på et ubefæstet p-areal oplag af div. flier, afrenset asfalt etc. Se billede – indvindingsboringen er helt ude i højre hjørne af billedet.

Renholdelses tilstand er angivet som dårlig, da der var oplag af fliser, asfalt etc. på et areal umiddelbart op af boringen. Det var ikke Novafos' aktiviteter. Se billede ovenfor.
