# Nydam 2011-12

Notat udarbejdet for Gladsaxe Kommune af Fiskeøkologisk Laboratorium, januar 2013.  
Konsulenter: Helle Jerl Jensen og Stig Rostgaard

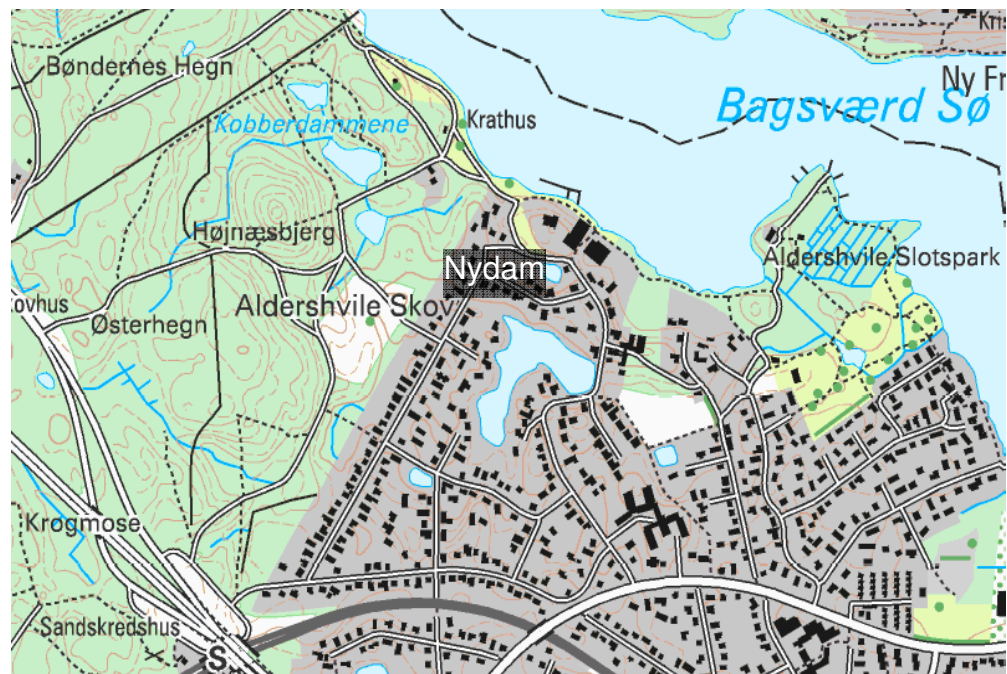
Figur 1. Kort over beliggenheden af Nydam.

Nydam er en 2 ha stor sø beliggende i et villakvarter i Bagsværd lige syd for Bagsværd Sø (fig.1). Søen er skabt gennem opstemning, og er dybest ved afløbet i søens østlige ende, hvor der findes et stigbord. Middeldybden skønnes til 0,75 m og maksimaldybden til 1,9 m.

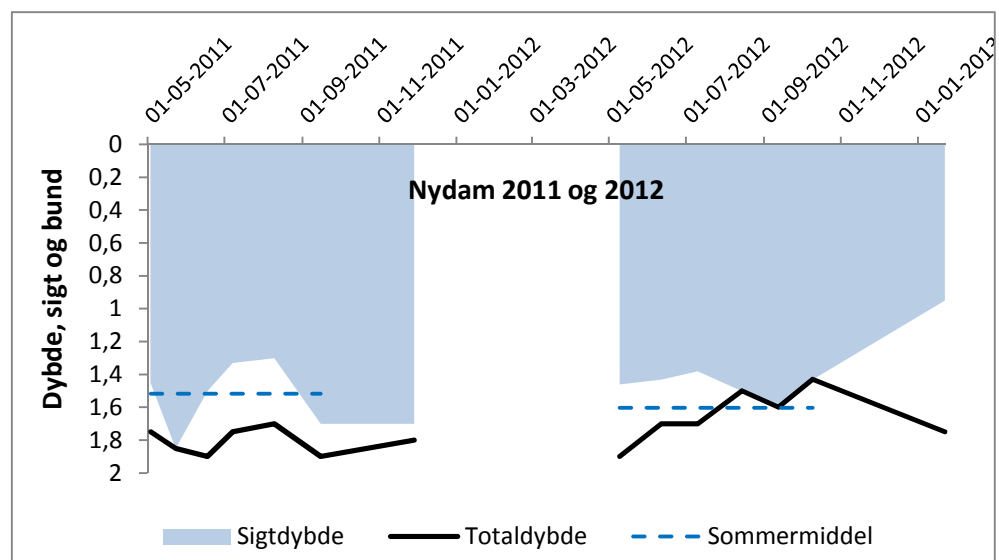
Vandets klarhed var begge år god med sigt dybder ved alle målinger større end 1,3 m og med sigt til bunden ved flere lejligheder (fig.5). Hvis der korrigeres for den lave vandstand i 2012, hvor der samtidig blev målt sigt til bunden, var den gennemsnitlige sigt dybde denne sommer med 1,6 m lidt bedre end i 2011, hvor den var 1,5 m.

Den ringeste sigt dybde i hele perioden blev målt ved den seneste tilsynsrunde i januar 2013, hvor vandprøven under isen samtidig havde den største koncentration af klorofyl.

Figur 5. Sigt dybde i Nydam 2011 og 2012. Læg mærke til at sigt dybden blev målt ved forholdsvis lave vanddybder i sensommeren 2012, hvor der var sigt til bunden.

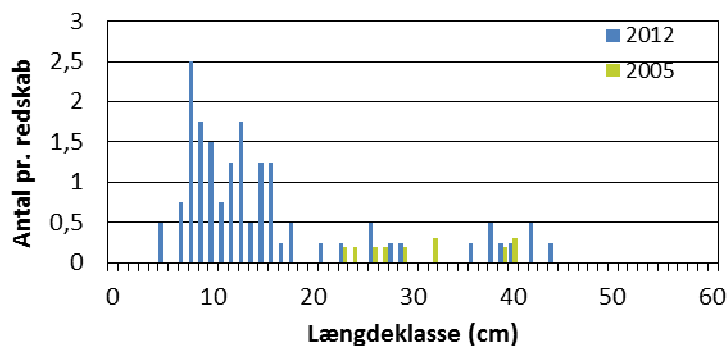
Sudernes længde varierede mellem 5-44 cm, hvoraf de fleste var mindre end 20 cm med tre toppe omkring henholdsvis 8-9 cm, 12-13 og 15-16 cm (fig.10). Toppene repræsenterer formodentligt tre årgange og søens sudere har dermed haft en usædvanlig god rekruttering i de senere år. Længdefordelingen adskiller sig markant fra i 2005, hvor samtlige sudere var større end 20 cm. Konditionen var som for karussernes vedkommende markant under middel (fig.11).

Figur 10.  
Længdefordeling af suder i Nydam 2005 og 2012.

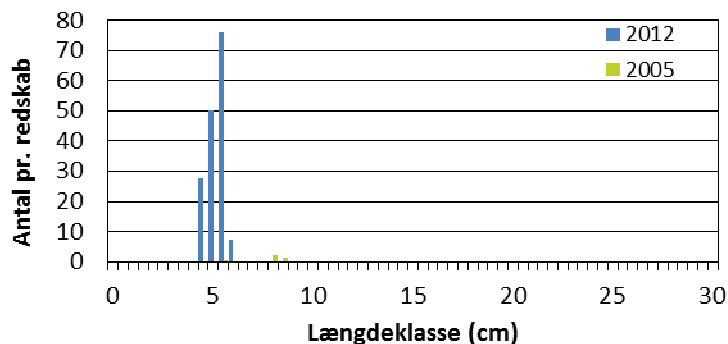
Samtlige af de mange regnløjer i fangsten var mellem 4 cm og 6 cm, hvoraf flertallet havde en ganske god kondition på undersøgelsestidspunktet (fig.12 og fig.13). Derudover blev der ved elektrobefiskningen set regnløje yngel på 2-3 cm langs bredden. I 2005 forekom der betydelig færre regnløjer i garnene, heraf en del større regnløjer op til 8 cm, foruden yngel ved elektrobefiskningen.

Figur 12.  
Længdefordeling af regnløje i Nydam 2005 og 2012.

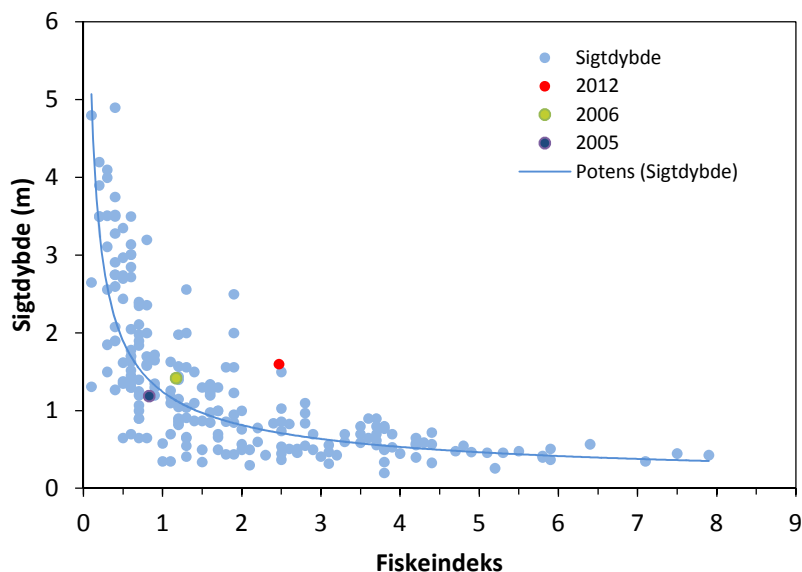
ses således, at sigtddybden stort set altid er ringe når indekset er større end 2, hvilket var tilfældet for Nydam i 2012 (fig.17).

Figur 17. Sommermiddelt sigtddybden sammenholdt med et fiskeindeks i en række danske søer og i Nydam 2005, 2006 og 2012.

Derudover vil en regulering af den nuværende fiskebestand gavne søens vandmiljø. Udover en opfiskning af regnløjer, suder og karusser anbefales det at udsætte aborrer i søen. Foruden at være et naturligt element i søens fauna vil tilstedeværelsen af aborre mindske risikoen for en u hensigtsmæssig udvikling i fiskebestanden og dermed søens miljøtilstand. For at undgå fiskedød i forbindelse med langvarigt isdække kan det desuden overvejes at belufte søen. Dette er ofte ikke forbudnet med de store udgifter, idet det som regel kun er nødvendigt at belufte lejlighedsvist i løbet af vinteren.
