**Undersøgelse af plante- og dyrelivet  
i 27 vandområder  
i  
Gladsaxe Kommune i 2021**

**Grøn-consult**

# **Undersøgelse af plante- og dyrelivet i 27 vandområder i Gladsaxe Kommune i 2021**

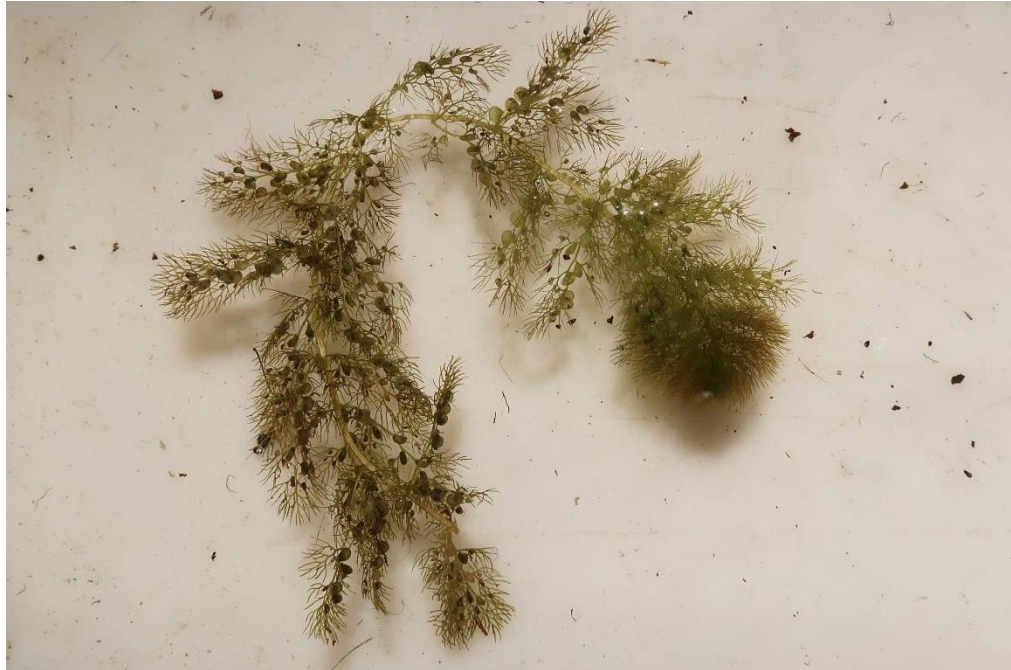
Slank blærerod er en ualmindelig undervandsplante her i landet. Ved undersøgelsen af de 27 vandområder i Gladsaxe Kommune i 2021 fandtes den i 14 af vandområderne. Den store udbredelse skyldtes især, at vandet i vandområderne er svagt næringsrigt og klarvandet. Slank blærerod er specielt ved, at den fanger dyreplankton ved hjælp af fangstblærer på undervandsbladene. Dyreplanktonet suges ind i blærerne og opløses herefter, så næringsstofferne herfra kan optages af blærerod. Foto: 15. juni 2021.

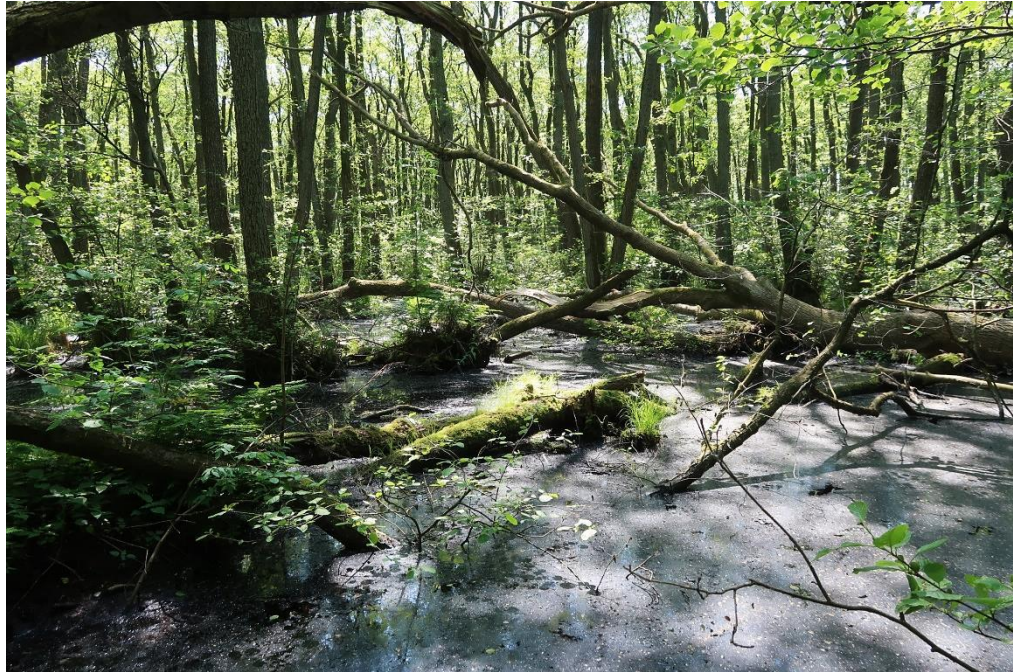
Nordre Ellekratsø består af en særlig værdifuld naturtype i form af en vandfyldt elle-sump, som har et meget artsrigt plante- og dyreliv. Her findes en lang række ualmindelige og sjældne arter, som er knyttet til denne specielle type vandområde med bevoksninger af rød-el og sumpplanter. I vandområdet ligger en del gamle væltede træer af rød-el og ask, hvorpå der bl.a. findes mange arter af mosser. Foto: 6. juni 2021.

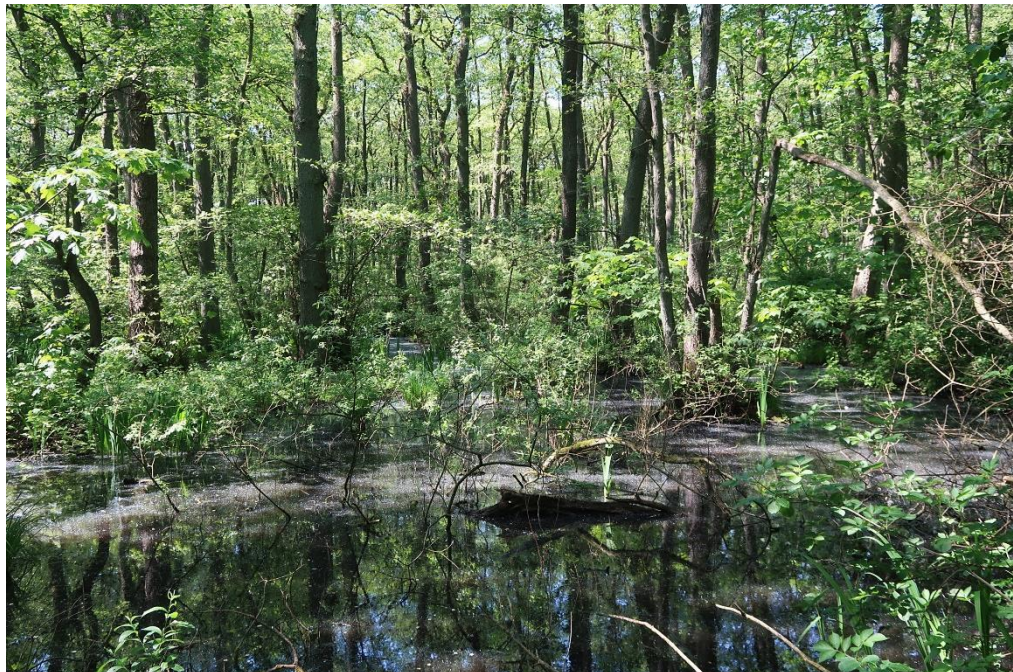
Nordre Ellekratsø er domineret af rød-el, som vokser i hele vandområdet og giver det et urskovsagtigt præg. Rød-el er udbredt i søen, da den tåler at have rodsystemet under vand i lange perioder, men mange af elletræerne står også på "stylder", hvor rødterne udgår ret højt over vandets overflade. Selv om træerne vokser ret tæt, kommer der nok lys ned til sump- og undervandsplanterne i søen. Foto: 6. juni 2021.

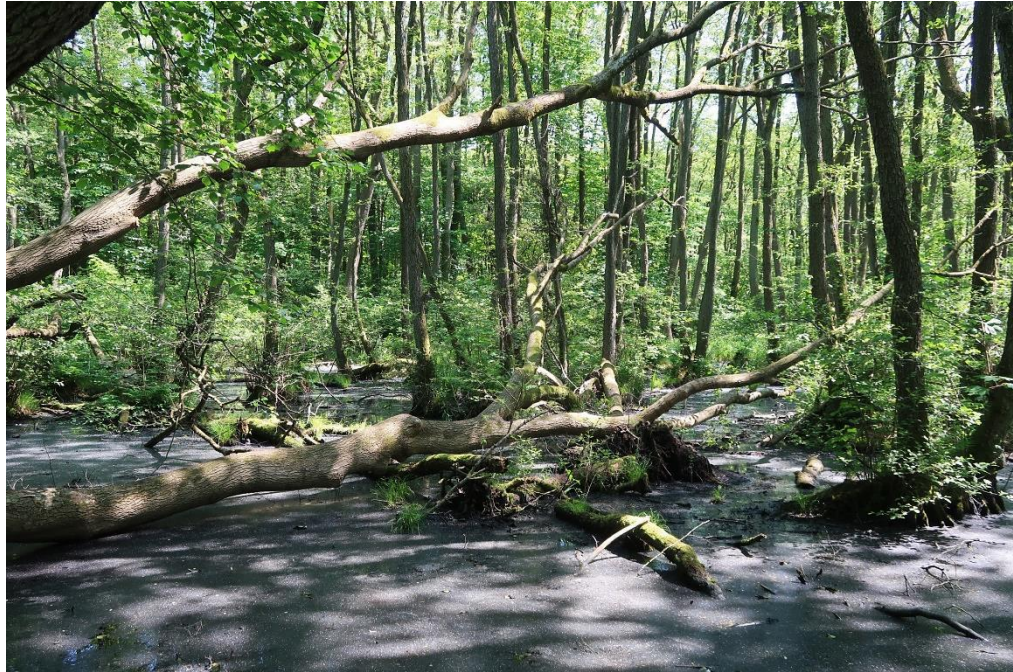
Søndre Ellekratsø består af en stor og vanddækket ellesump, som er en værdifuld naturtype både herhjemme og i EU. Størstedelen af ellesumpen er dækket af vand det meste af året, idet rød-el tåler at have rodsystemet under vand i lange perioder. Mange af elletræerne står på "stylter", da en del af rødderne udgår ret højt over vandoverfladen. Der ingen pleje af området, og de faldne træer bliver liggende. Foto: 6. juni 2021.

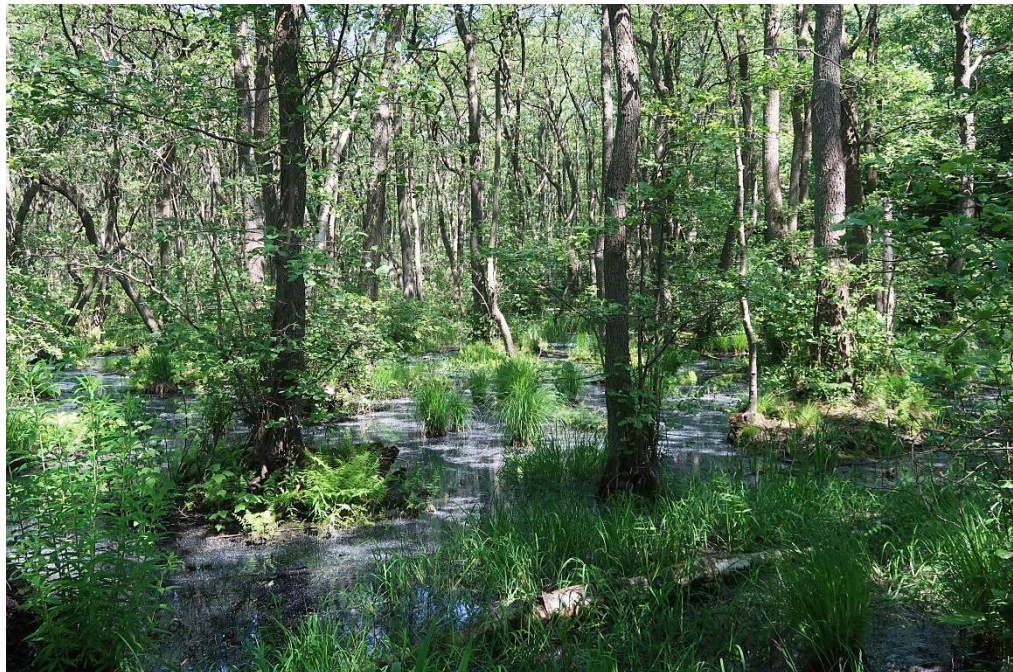
Søndre Ellekratsø er forholdsvis lavvandet, og den er delvis udtørret om sommeren. Denne svingende vandstand bevirker, at der findes en mosaik af åbne vandflader, elletræer, sumpvegetation samt enkelte små og lave øer. Skovsumpen er så tilpas lysåben, at der findes en udbredt og artsrig vegetation af både undervands- og sumpplanter. Dette giver levemuligheder for bl.a. mange arter af vandlevende smådyr og padder, og vandområdet har således en meget høj biodiversitet, og flere af arterne er ualmindelige og sjældne her i landet. Foto: 6. juni 2021.

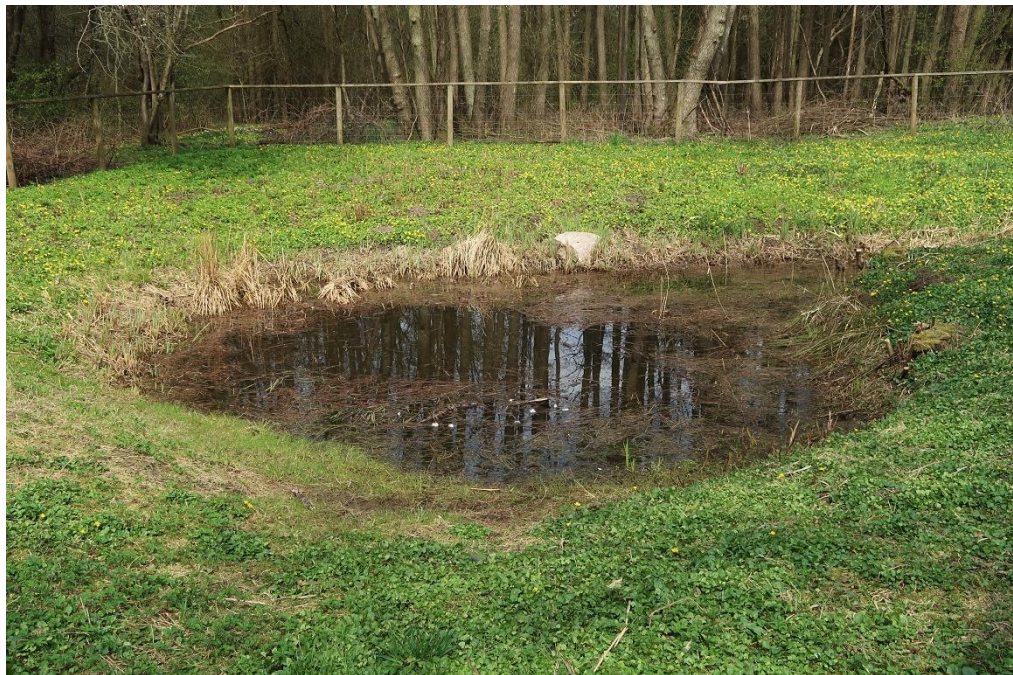
Salamandersøen er et lille vandhul, der er skabt som et eksempel på et såkaldt "kovandingshul" på overdrev, hvor kreaturer kunne få drikkevand. Vandhullet er indhegnet, men det omgivende lille overdrevarsareal er ikke græsset. Der yngler fåtalligt fem arter af padder, og der er et moderat artsrigt smådyrsliv. Det væsentligste naturmæssige problem er, at vandhullet for ofte udtørres først på sommeren, så haletudser og salamanderlarver ikke kan nå at udvikle sig og gå på land. Desuden gror vandhullet til med sumpvegetation, så den ikke er lysåben. Salamandersøen bør derfor oprenses, så den bliver lidt dybere, og sumpvegetationen i bredzonen fjernes. Eventuelt kan der etableres kreaturgræsning på græsarealerne omkring vandhullet. Foto: 18. april 2021.

Salamandersøen er et lille kunstigt anlagt vandhul ("kovandingshul"), som har en artsrig paddebestand med bl.a. de to EU-lovbeskyttede arter, spidssnudet frø og stor vandsalamander. Desuden findes et forholdsvis artsrigt smådyrsliv. Vandhullet har således en god naturværdi samt en kulturhistorisk værdi som et eksempel på et kunstigt anlagt kreaturvandingshul i et overdrevslandskab. Vandhullet trænger til oprensning, da der er for stor tilgroning med sumpplanter, og der sker for hurtig en udtørring om sommeren. Det kan også overvejes at etablere kreaturgræsning på græsarealerne omkring vandhullet.

I forhold til den seneste undersøgelse i 2016 er den væsentligste ændring, at alle fem ynglende paddearter er blevet mindre hyppige som følge af en hurtigere udtørring og kraftige tilgroning med sumpplanter. Der er ikke sket større ændringer af smådyrslivet, som stadig er moderat artsrigt. Målsætningen om et artsrigt og alsidigt plante- og dyreliv er dog ikke mere opfyldt, selv under hensynstagen til at vandhullet nogle år er sommerudtørrende. Det bør eventuelt nærmere undersøges, om der er sket en generel sænkning af grundvandstanden i området ved Bagsværd Sø.

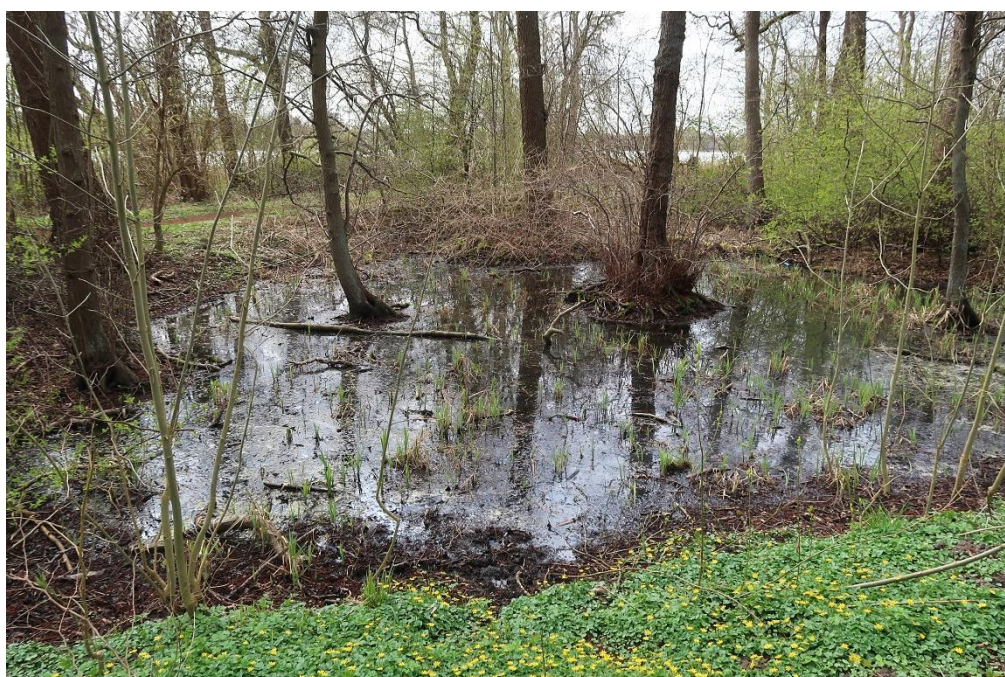
Vandområdet ved Bagsværd Sø har karakter af en våd ellesump, men i midten af april var vandstanden allerede ret lav, så vandområdet næsten var udtørret i begyndelsen af juni. Da der yngler tre paddearter, er det nødvendigt at gøre vandområdet dybere, hvis haletudserne og salamanderlarverne skal overleve. Foto: 18. april 2021.

Lavvandet vandområde med sumpvegetation og elletræer, så området har karakter af skovsump. Plante- og dyrelivet er ikke særlig artsrigt som følge af sommerudtørring. Dette er også en trussel mod de tre fåtalligt ynglende paddearter, herunder den EU-lovbeskyttede spidssnudet frø. Der er behov for oprensning af vandområdet som følge af tilgroningen med sumpplanter og træer samt den ringe vanddybde og sommerudtørring.

I forhold til den seneste undersøgelse i 2016 er vandområdet blevet mere tilgroet med sumpplanter, buske og træer, så det er blevet mindre lysåbent. Desuden sker der nu en hurtigere udtørring af vandområdet, da vandstanden er meget lav. Der er ikke sket større ændringer i forekomsten af plante- og dyrelivet, som også dengang ikke var særlig artsrigt.

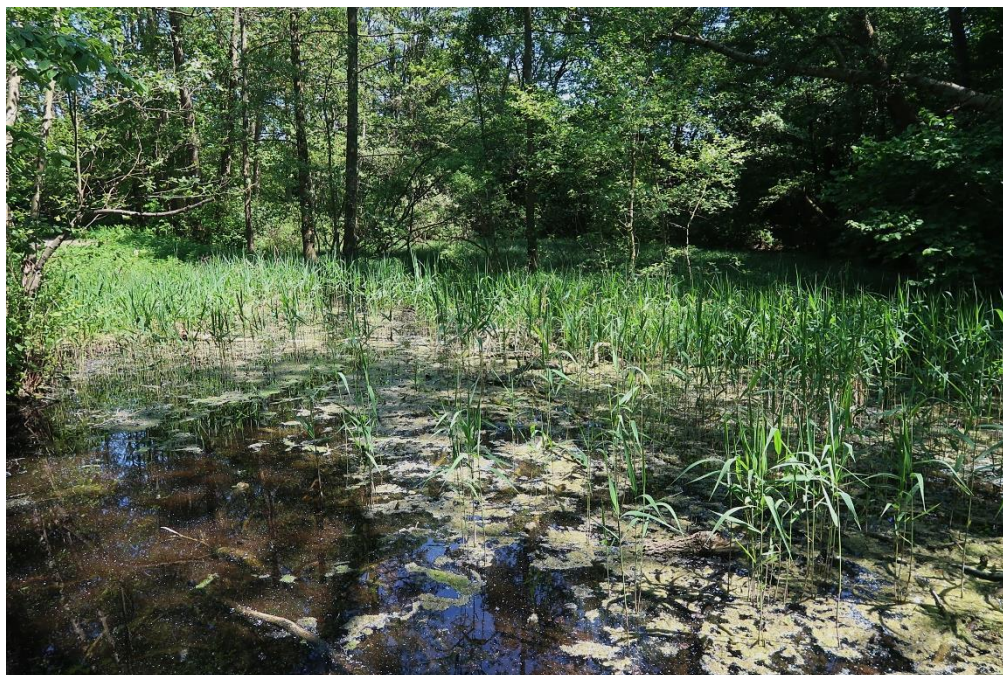
Vandområdet udgøres af en våd ellesump med sumpskov, sumparealer og åbne vandarealer. Der vokser en del rød-el i vandområdet, og sumparealerne domineres af tagrør og kærstar. Vandet er næringsrigt, og i juni var der en del trådalger i de åbne vandområder. Der er fire ynglende paddearter, hvilket bl.a. omfatter bilag IV-arterne spidssnudet frø og stor vandsalamander. Af særlige smådyrsarter findes sumpvindelsnegl, der er sjælden herhjemme, og som især findes i star- og ellesumpe. Foto: 6. juni 2021.

Lavvandet vandområde med sumpplanter og elletræer, så den for størstedelens vedkommende har karakter af en våd ellesump. Plante- og dyrelivet er moderat artsrigt og med typiske arter for naturtypen. Af særlige arter findes de EU-lovbeskyttede arter, spidssnudet frø, stor vandsalamander og sumpvindelsnegl. Sidstnævnte er ret sjælden herhjemme. Der er ikke behov for pleje af området i øjeblikket i relation til tilgroning med sumpplanter og elletræer.

I forhold til den seneste undersøgelse i 2016 er der ikke sket større ændringer i naturtilstanden samt i plante- og dyrelivet i vandområdet. Dette synes således at være tilpas vådt til, at der ikke sker en tilgroning med buske og træer. Forekomsten af en del trådalger i 2021 tyder dog på, at vandet er blevet lidt mere næringsrigt i vandområdet. Dette skyldes muligvis, at der tilledes næringsrigt vand til den østligste del af vandområdet.

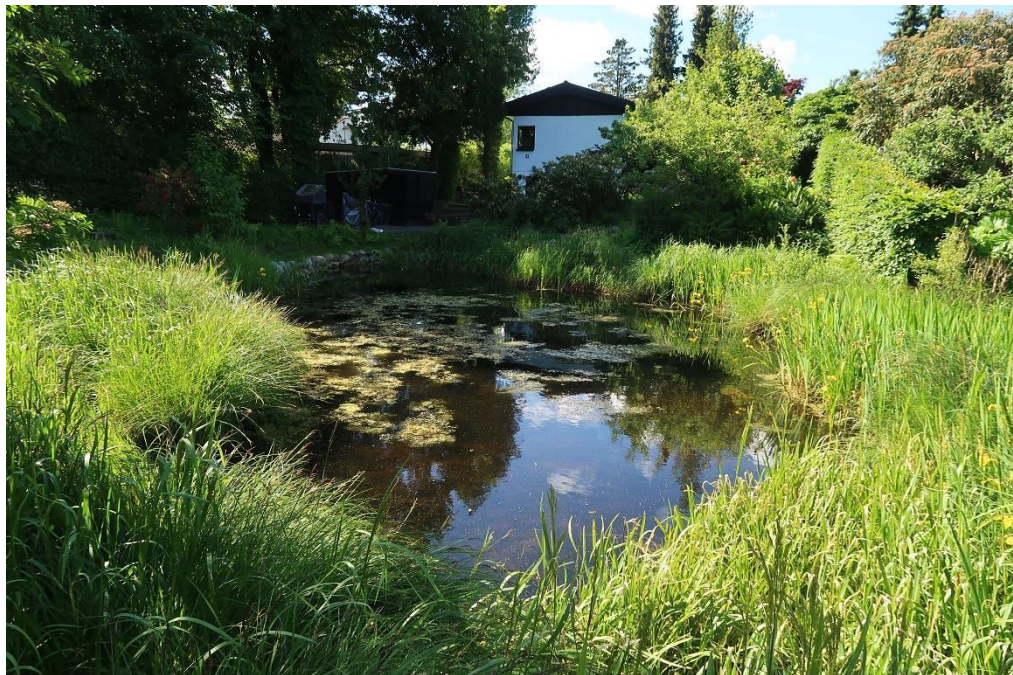
Dammen ligger i en villahave og har et smalt bælte af sumplanter langs hovedparten af bredden. Den er klarvandet og har en veludviklet undervandsvegetation med mange arter. Der er lidt trådalger, da vandet er moderat næringsrigt. Smådyrslivet er også meget artsrigt, og der yngler fem arter af padder. Foto: 15. juni 2021.

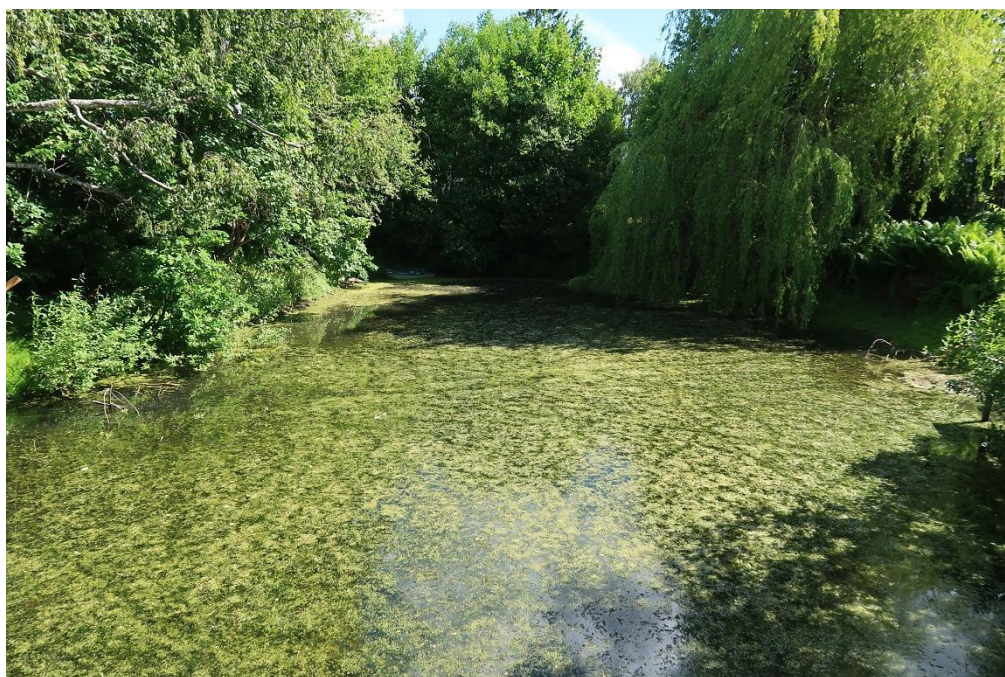
Vandkarse Sø er en næringsrig og klarvandet sø med en veludviklet undervandsvegetation bestående af hovedsagelig tornfrøet hornblad, som fylder næsten hele søen op med planter. Smådyrslivet i søen er derfor artsrigt, da mange af disse arter lever på vandplanter. Naturtilstanden er relativt god, men der kan med fordel fjernes enkelte af de skyggende træer langs bredden, da løvet fra disse er med til at gøre søen mere næringsrig og bunden mere slammet ved deres nedbrydning. Foto: 15. juni 2021.

Moderat næringsrig og relativt klarvandet sø med mange undervandsplanter af hornblad og et artsrigt smådyrsliv. Desuden yngler fåtalligt fire paddearter. Søens miljøtilstand- og naturtilstand er forholdsvis god, og der er ikke behov for en oprensning af søen de førstkommande år. For at skabe et endnu bedre vandmiljø og naturtilstand vil det være hensigtsmæssigt at fjerne enkelte af de skyggende træer langs bredden.

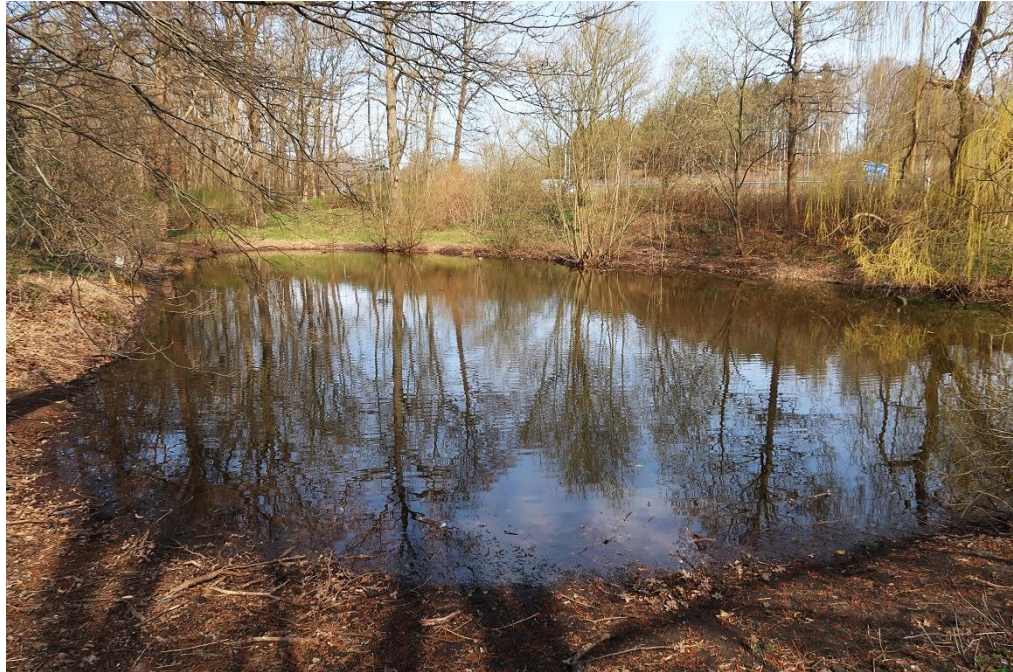
Vadstrupgård Sø er en næringsrig og lavvandet sø, hvor det omgivende og svagt skrånende terræn består af træbevoksede græsarealer. Søen ligger relativt tæt på Hillerød-motorvejen, og der strømmer muligvis overfladevand herfra til søen ved kraftig nedbør. Søbunden er blød og slammet, og den er dækket af en del nedfaldne blade. Vandet er forholdsvis klart om foråret. Foto: 16. april 2021.

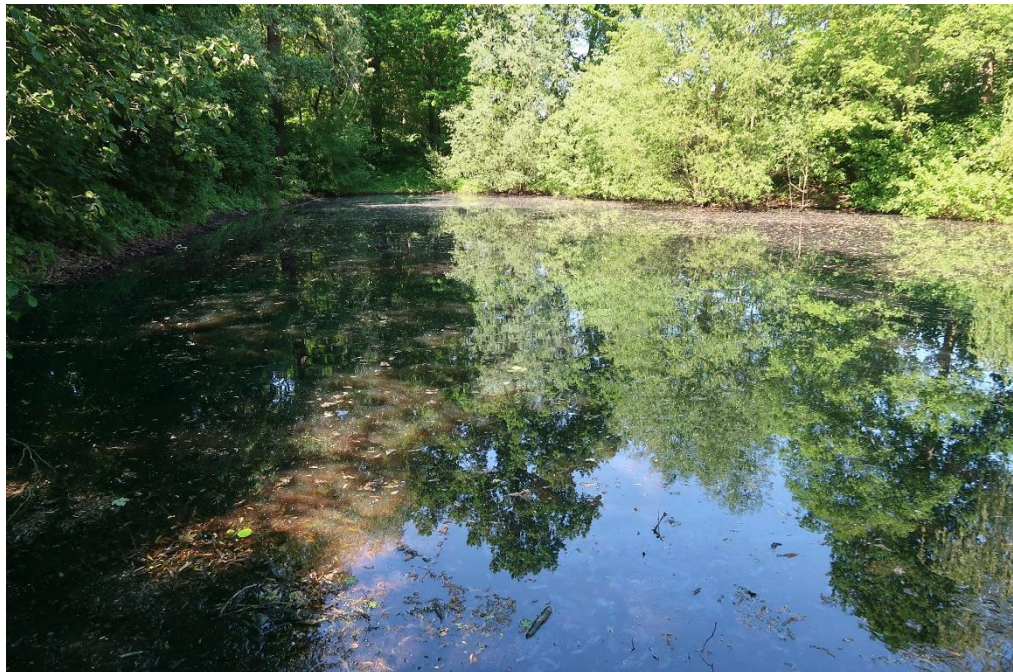
Om sommeren er vandet noget uklart som følge af mange planktonalger, og vandoverfladen er noget skygget af løvtræerne og med en del nedfaldne blade. Søen har derfor kun få undervandsplanter og et moderat artsrigt smådyrliv. Hvis søen skal have bedre naturforhold, er det nødvendigt at oprense det næringsrige bundslam samt fælde nogle af de skyggende buske og træer langs bredden. Foto: 5. juni 2021.

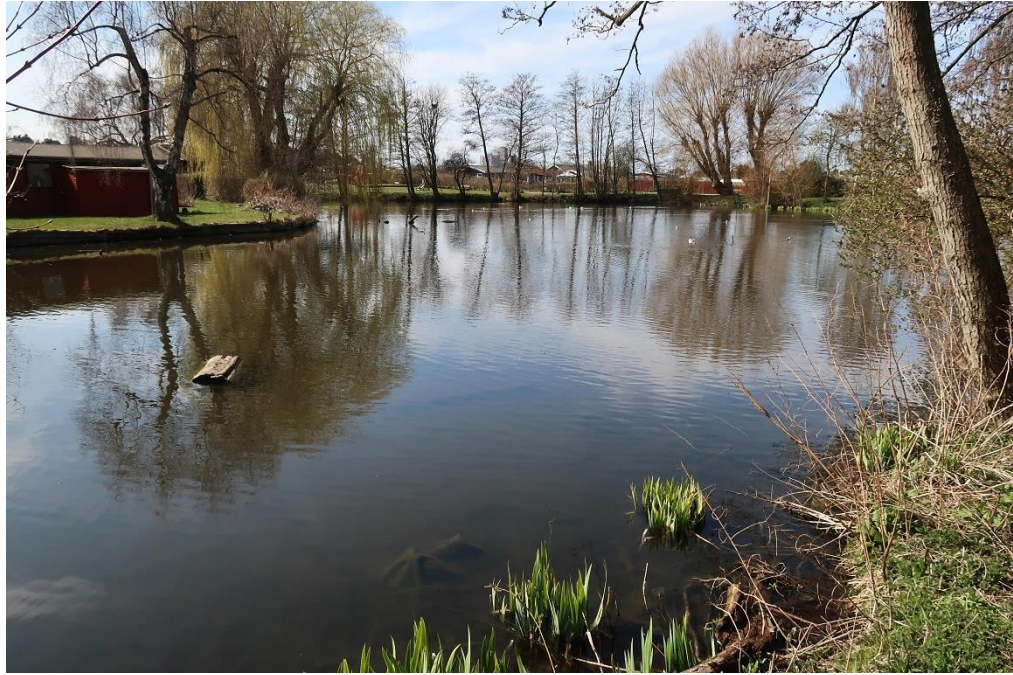
Egegårdssøen er en mellemstor og lavvandet sø, som er omgivet af græsarealer og løvtræer langs bredden. Det er en næringsrig sø, som periodevis kan have uklart vand som følge af en høj produktion af planteplankton. Søbunden er dækket af brunt og sort slam, som frigiver næringsstoffer til vandet. Desuden medfører karpers fouragering i søen ved oprodning af søbunden frigivelse af næringsstoffer. Foto: 16. april 2021.

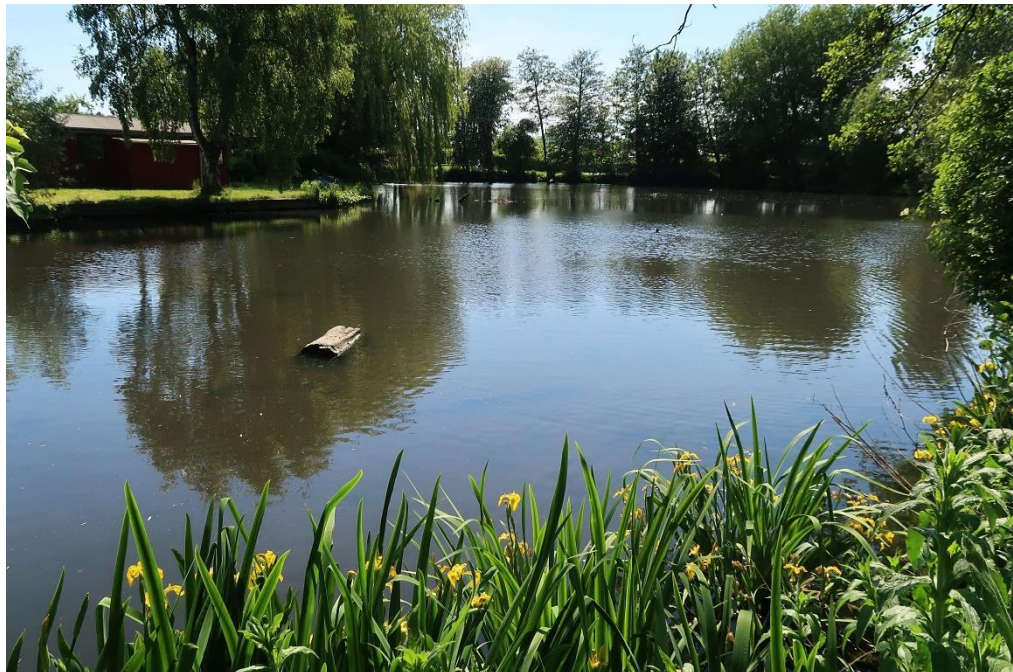
Om sommeren har Egegårdssøen kun lidt trådalger i søen, og vandet er periodevis forholdsvis klart, selv om søen er næringsrig, og søbunden er slammet. Dette kan være en effekt af, at der er tilsat slamnedbrydende bakterier til søen i 2019 og 2020. Dette har dog foreløbig ikke medført nogen markant forbedring af naturtilstanden, idet der stadig kun er få undervandsplanter og et artsfattigt smådyrliv. Der er få sumplanter langs bredden, men enkelte steder findes bevoksninger af gul iris. Foto: 5. juni 2021.

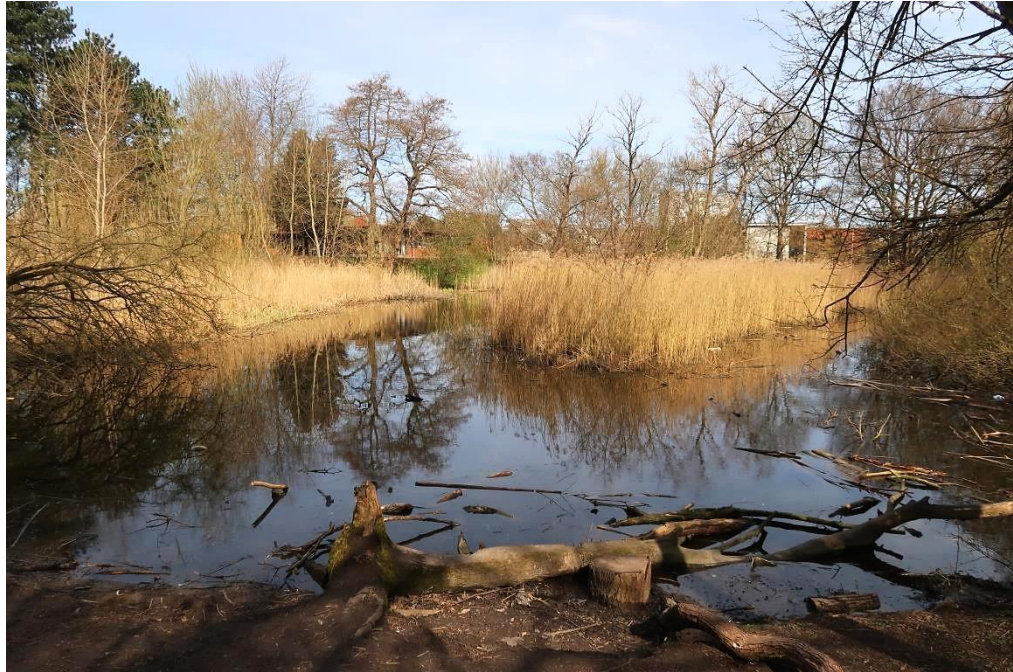
Rektorsøen er beliggende i Gyngemosen ved den tidligere rektorbolig for Blågård's Seminarium. Det er en næringsrig sø med forholdsvis klart vand, men kun med få undervandsplanter. Søen er omgivet af skyggende løvtræer, og langs en stor del af bredden og øen midt i søen er der tagrørsbevoksninger. Søbunden er dækket af et tykt lag slam, og der findes en del gamle cykelstel, plastik mv. i søen. Foto: 16. april 2021.

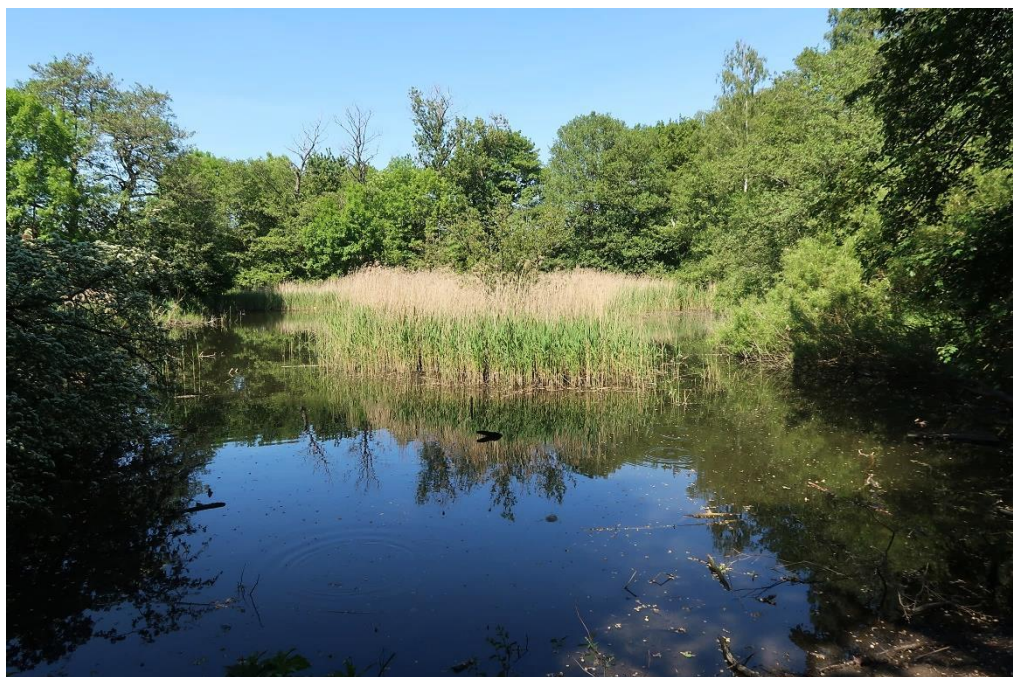
Rektorsøen først på sommeren, hvor en stor del af søen er skygget af de omgivende høje løvtræer, og øen er groet til med tagrør. Beskygningen bevirker, at undervandsvegetationen ikke er særlig veludviklet, så smådyrslivet kun er moderat artsrigt. På trods af beskygningen yngler der fem paddearter, hvilket bl.a. omfatter de to strengt beskyttede arter, spidssnudet frø og stor vandsalamander. Foto: 5. juni 2021.

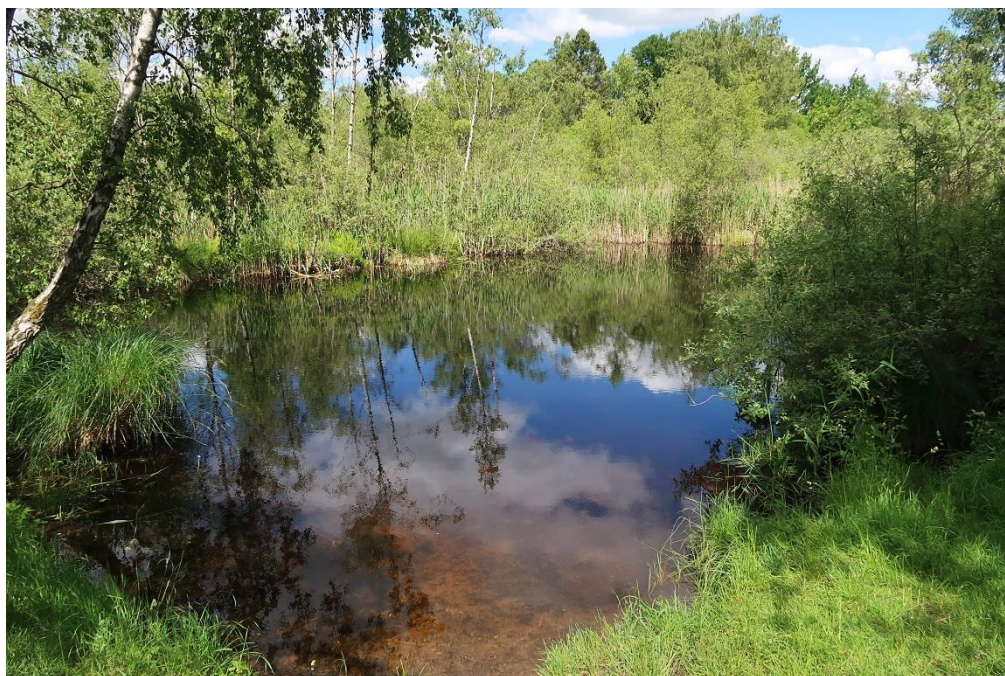
Sø nr. 85 i Smørmosen er en gammel tørvegrav, hvor de omgivende mosearealer består af pile- og birkekrat samt rørskov af tagrør. Søvandet er klart og svagt brunfarvet af humusstoffer fra tørvejorden. Bunden i søen består af sand og tørv, der er dækket af brunt dynd, og forrest langs sydsiden er der sandbund. Foto: 15. juni 2021.

Svagt næringsrig mosesø med klart og svagt brunligt vand. Undervandsvegetationen er artsrig bestående af vandplanter og vandmosser. Smådyrlivet og paddebestanden er også artsrig, og rummer bl.a. de EU-lovbeskyttede arter spidssnudet frø og stor vandsalamander. Desuden yngler en del vandfuglearter. I øjeblikket er der ikke noget plejebestandsbehov af søen.

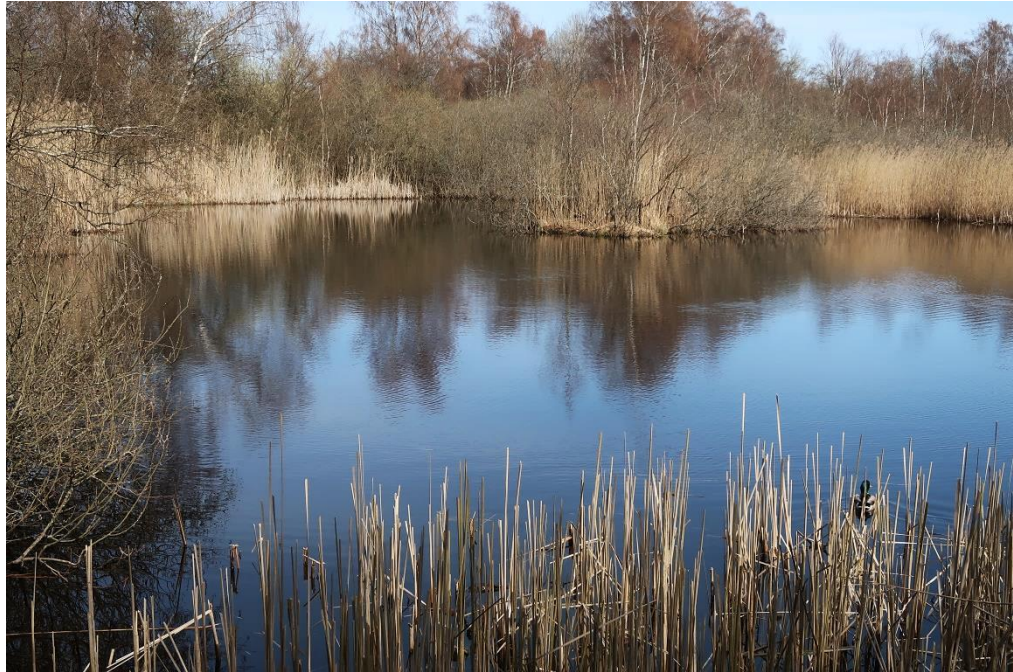
Sø nr. 86 i Fedtmosen er en gammel tørvegravssø, hvor det omgivende terræn er våd mose med sumpvegetation og pilekrat. Sø vandet er klart og svagt brunligt af humustoffer fra tørvejorden. Der findes en artsrig undervandsvegetation med vandplanter og vandmøsser i det meste af søen. Smådyrslivet er også artsrigt med en del ualmindelige arter, og paddebestanden omfatter 6 arter. Foto: 16. april 2021.

I forhold til den seneste undersøgelse i 2015 er der ikke sket større ændringer i miljøtilstanden og de biologiske forhold i søen bortset fra, at der er sket en øget tilgroning med pilekrat og rørsump. Plante- og dyrelivet i søen er således stadig artsrigt og varieret, og miljøtilstanden er tilfredsstillende. Der behøver derfor formentlig ikke at ske nogen naturpleje inden for de næste 5 år.

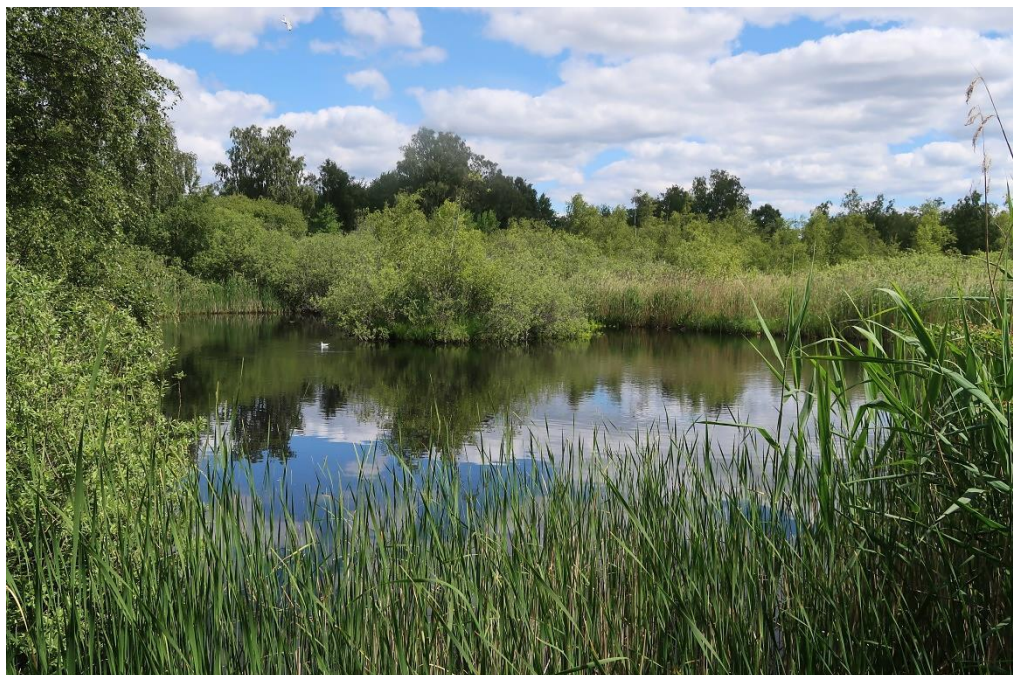
Om sommeren er sø nr. 86 i Fedtmosen omgivet af en tæt vegetation af sumpplanter og af pile- og birkekrat. Da søen kun er svagt næringsrig, er vandet klart hele sommeren, og der findes kun lidt trådalger. Der er i øjeblikket ikke noget behov for naturpleje af søen, men inden for 5 år vil det være hensigtsmæssigt at fjerne en del af sumpvegetationen og kratbevoksningen for at skabe en mere lysåben bredzone, som vil være til gavn for bl.a. smådyr, padder og vandfugle. Foto: 15. juni 2021.

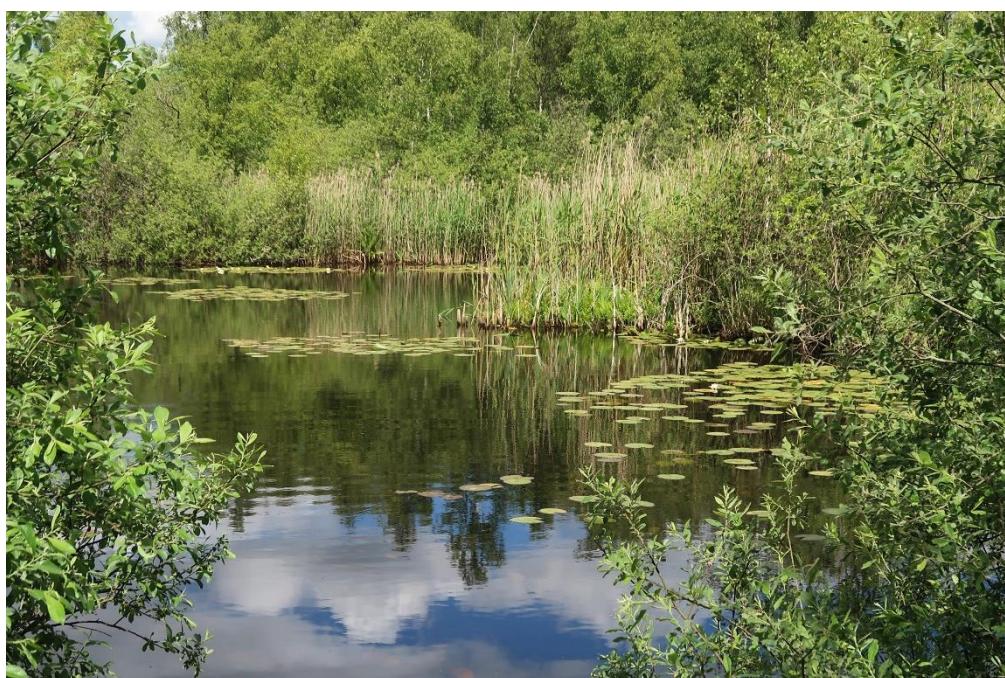
Sø nr. 86 i Fedtmosen er omgivet af bevoksninger af sumpplanter og pilekrat. Søen har klart vand om sommeren, da vandet kun er svagt næringsrigt. Stedvis findes sammenhængende åkandebevoksninger, som er domineret af hvid åkande. Der er ikke behov for naturpleje af søen i øjeblikket, men efter 5 år vil det være hensigtsmæssigt at fjerne en del af sumpvegetationen og kratbevoksningen for at skabe en mere lysåben bredzone langs især sydbredten til gavn for plante- og dyrelivet. Foto: 15. juni 2021.

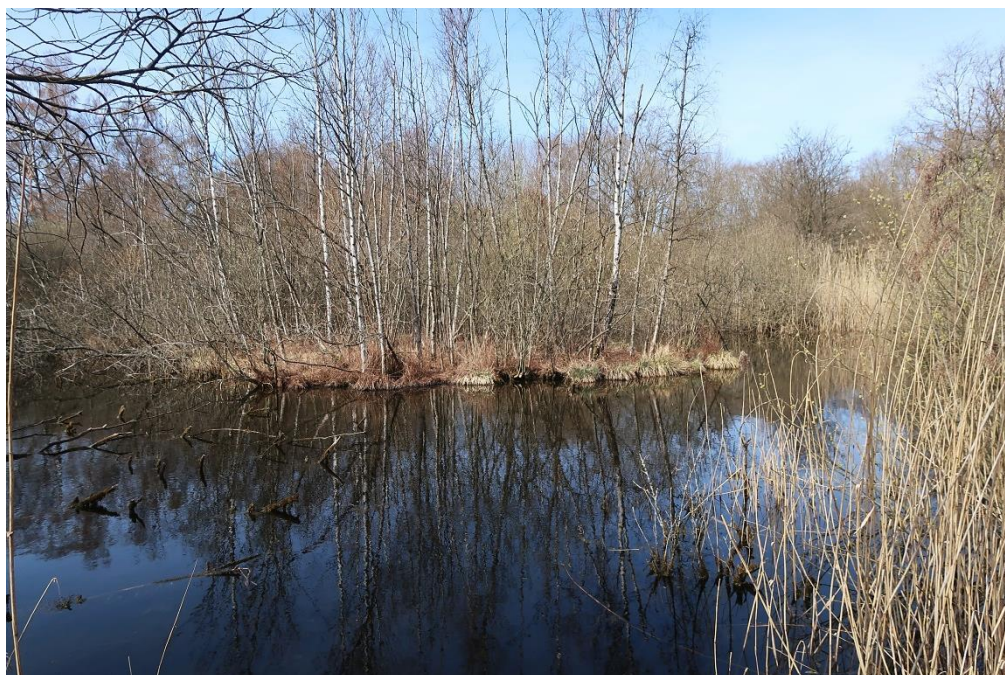
Sø nr. 88 i Fedtmosen er en gammel tørvegravssø, der er omgivet af våd mose med sumpvegetation og pilekrat. I den centrale del af søen er der en træbegroet ø, som benyttes som ynglested af vandfugle. Af ynglefugle fandtes bl.a. de to rødlistede arter, blichøne og grønbenet rørhøne. Sø vandet er klart og svagt brunligt af humustoffer fra tørvejorden. Både undervandsvegetation og smådyrlivet er artsrigt med en del ualmindelige arter. Paddebestanden omfatter 6 arter. Foto: 16. april 2021.

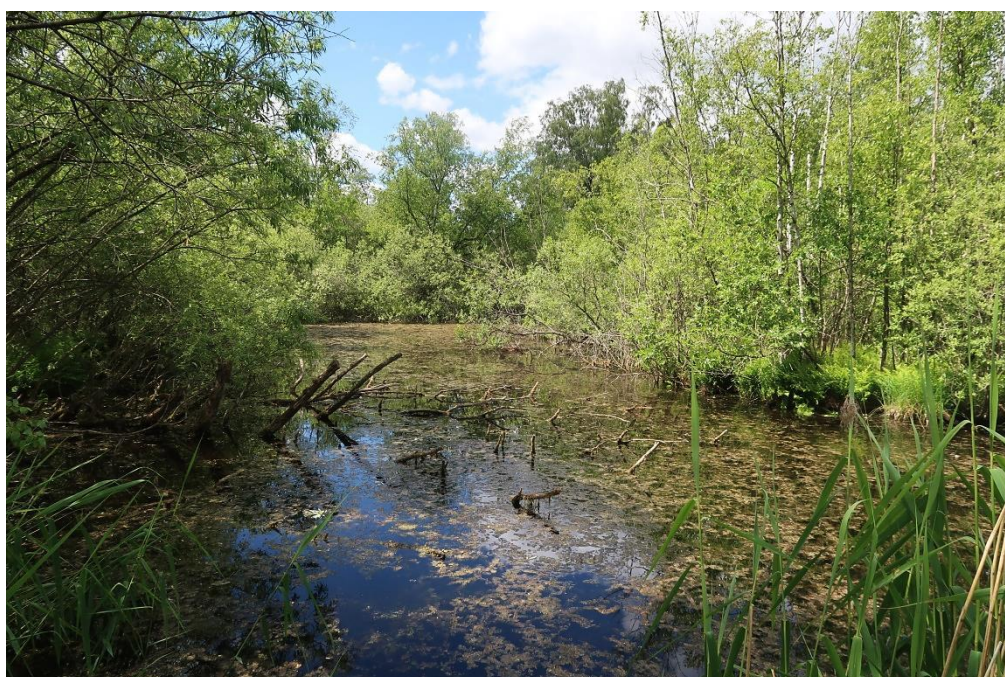
Sø nr. 88 i Fedtmosen er omgivet af tætte og skyggende pilekrat, men søen er helt fyldt op med undervandsplanter, da søen har klart vand om sommeren. Det omfatter hovedsagelig tornfrøet hornblad og tornløs hornblad. Der er i øjeblikket ikke noget behov for naturpleje af søen, men inden for 5 år vil det være hensigtsmæssigt at fjerne en del af kratbevoksningerne langs bredden for at skabe en mere lysåben bredzone til gavn for bl.a. undervandsplanter, smådyr og padder. Foto: 15. juni 2021.

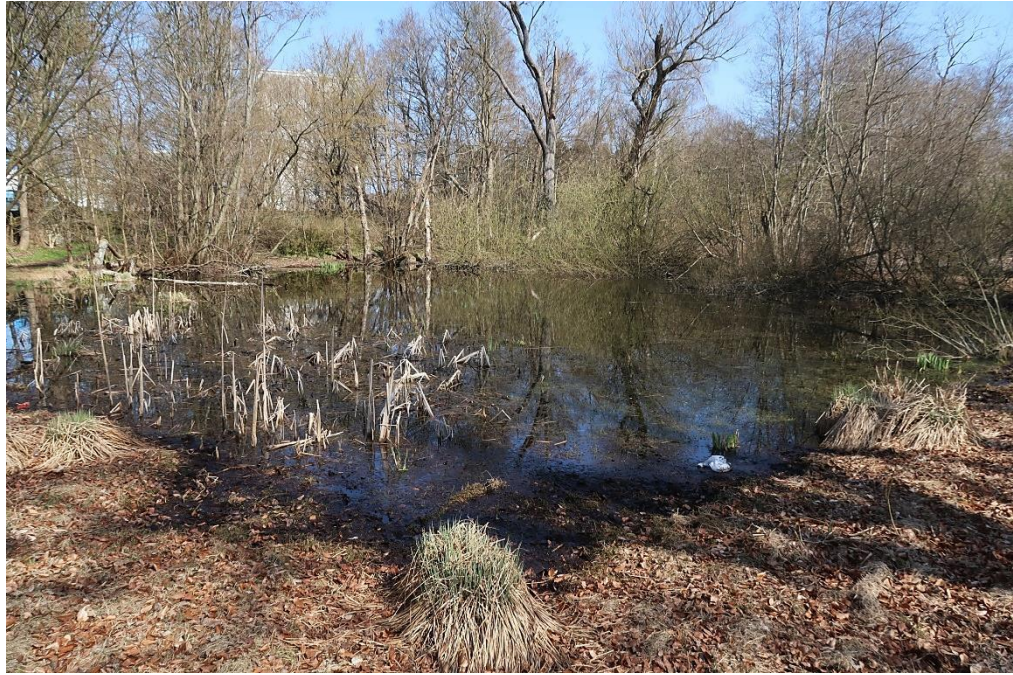
Sø nr. 89 i Smørmosen er en lavvandet og klarvandet sø, der er omgivet af mosearealer med pilekrat og løvtræer. Der er ikke pilekrat eller tæt rørsump langs sydbredden, hvor padderne derfor har gode ynglemuligheder. Der findes da også seks ynglende paddearter i søen, bl.a. spidssnudet frø og stor vandsalamander. Desuden er der et artsrigt smådyrliv, som omfatter en del ualmindelige arter. Foto: 18. april 2021.

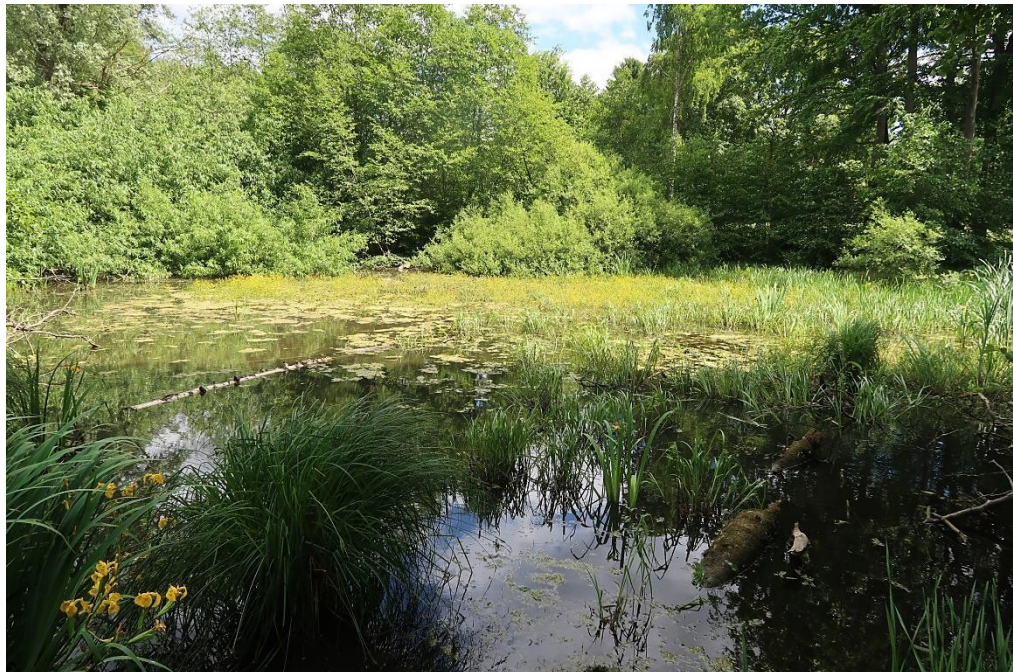
Sø nr. 89 i Smørmosen har en artsrig vegetation, da den er lavvandet og klarvandet om sommeren. Der er således undervandsvegetation i hele søen, og det omfatter mange arter af vandplanter og vandmøsser. Sumpvegetationen er også ret artsrig, og den er domineret af vandpeberrod ude i søen. Sumpplanterne vokser ikke særlig tæt, og der er således også plads til undervandsplanter i søen. Foto: 16. juni 2021.

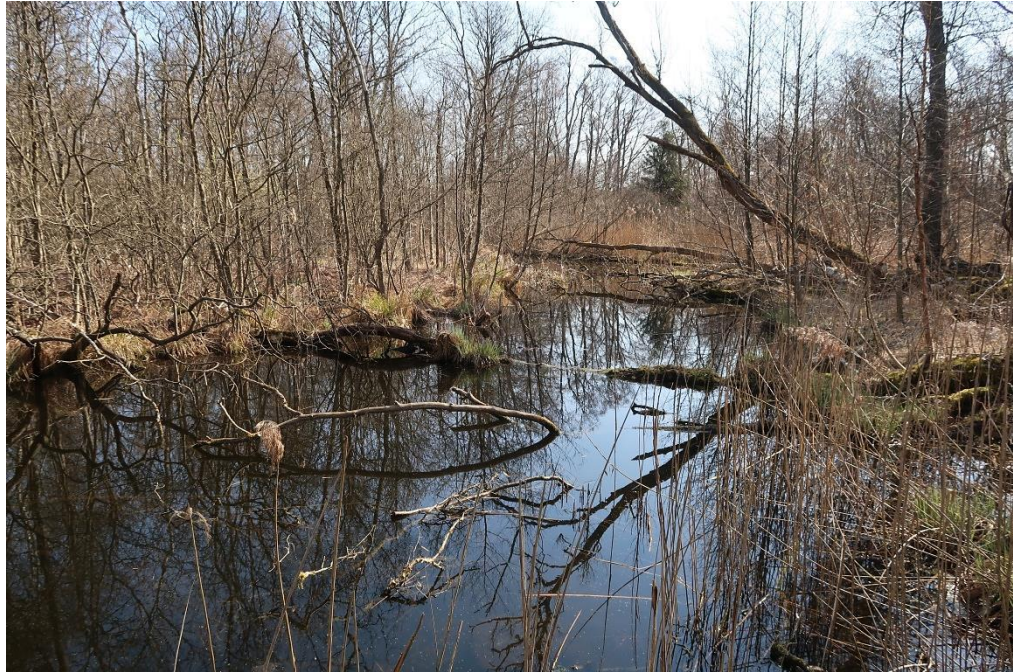
Sø nr. 90 i Smørmosen har klart vand, som er svagt brunfarvet af humusstoffer fra tørvejorden. I søen ligger en del grene og træstammer, som blev efterladt her i forbindelse med, at der som en del af naturplejen blev fældet en række skyggende træer på bredden langs søen. Disse grene og stammer er levested for en del arter af smådyr. I den centrale del af søen findes en tilgroet ø, som er yngle- og rastested for vandfugle, idet de her kan være i fred for rovdyr som ræve. Foto: 18. april 2021.

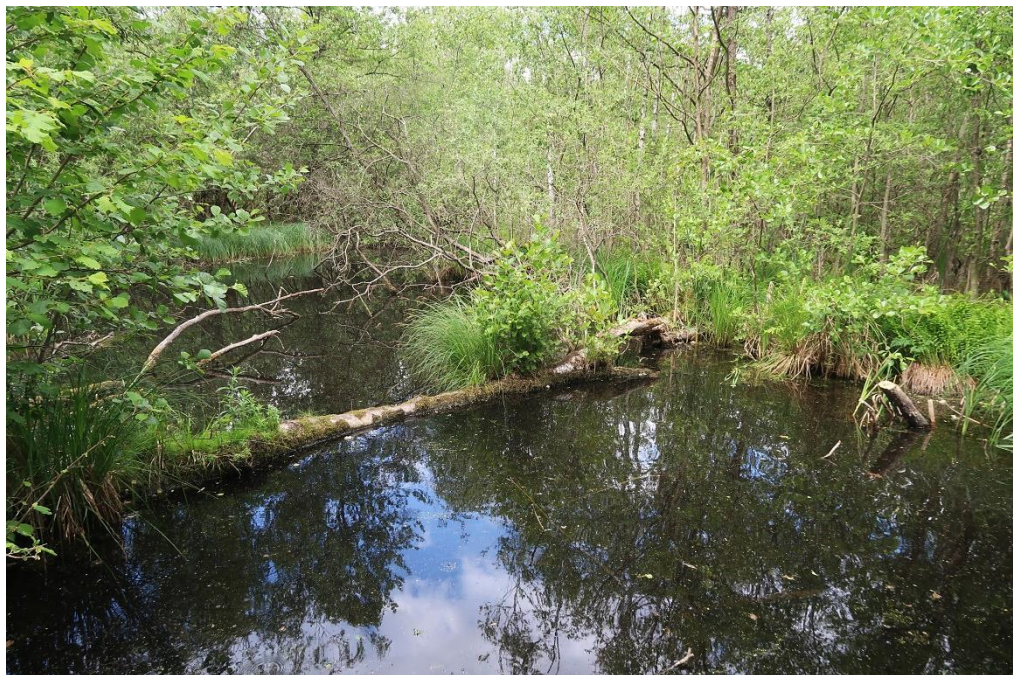
Sø nr. 90 i Smørmosen først på sommeren, hvor vandet stadig er klart, og der findes en veludviklet og artsrig undervandsvegetation i hele søen. Dette giver levemuligheder for mange vegetationstilknyttede smådyr samt for haletudser og larver af vandsalamandere. Langs bredden er der en blanding af sumplanter og træer, hvilket er med til at give søen et urskovsagtigt udseende og er levested for bl.a. mange insektarter. I højre side af fotoet ses den tilgroede ø i den centrale del af søen. Foto: 16. juni 2021.

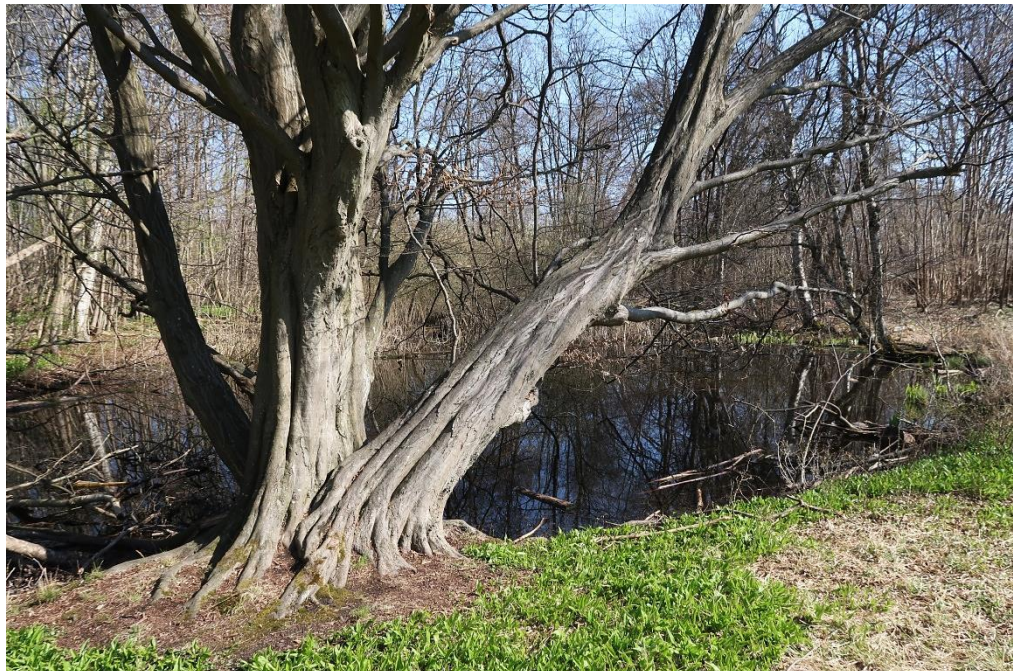
Ved sø nr. 91 i Smørmosen vokser en gammel og forvreden avnbøg ved sydbredden af søen. Dette særprægede træ må ikke fældes i forbindelse med en eventuel naturpleje af søen, hvor skyggende træer langs sydbredden fjernes. Foto: 18. april 2021.
