**Undersøgelse af plante- og dyrelivet  
i 27 vandområder  
i  
Gladsaxe Kommune i 2021**

**Grøn-consult**

# **Undersøgelse af plante- og dyrelivet i 27 vandområder i Gladsaxe Kommune i 2021**

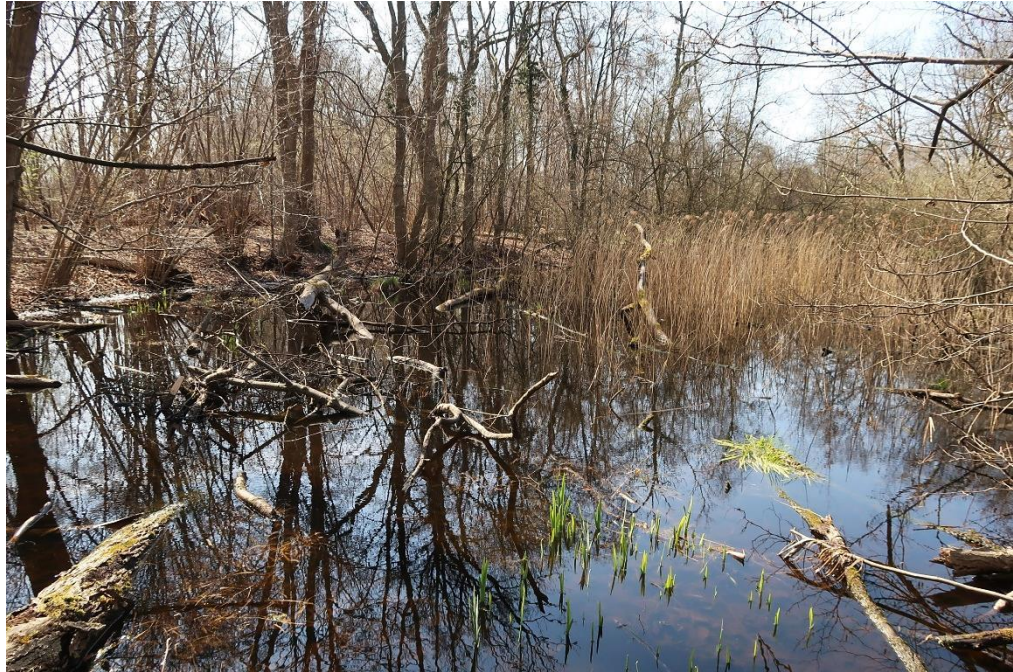
Sø nr. 91 i Smørmosen har klart vand, som kun er svagt brunfarvet af humusstoffer fra tørvejorden. I den nordlige del af søen ligger en del grene og træstammer, som blev efterladt her i forbindelse med en naturpleje for 6-7 år siden, hvor en række skyggende træer på bredden blev fældet. Disse grene og stammer er levested for en del arter af smådyr. I baggrunden ses bevoksninger af tagrør, som er ved at brede sig i søen, og som på sigt vil være en trussel mod søens varierede naturforhold. Foto: 18. april 2021.

Skov- og mosesø med klart og næringsrigt vand, som er svagt brunfarvet. Undervandsvegetationen og smådyrlivet er moderat artsrigt, mens paddebestanden er artsrig med 5 arter, herunder de EU-beskyttede arter spidssnudet frø og stor vandsalamander. Da søen er under tilgroning, vil det inden for de næste 5 år være hensigtsmæssigt, at gennemføre en naturpleje med fjernelse af skyggende træer langs bredden og oprensning af dele af søen.

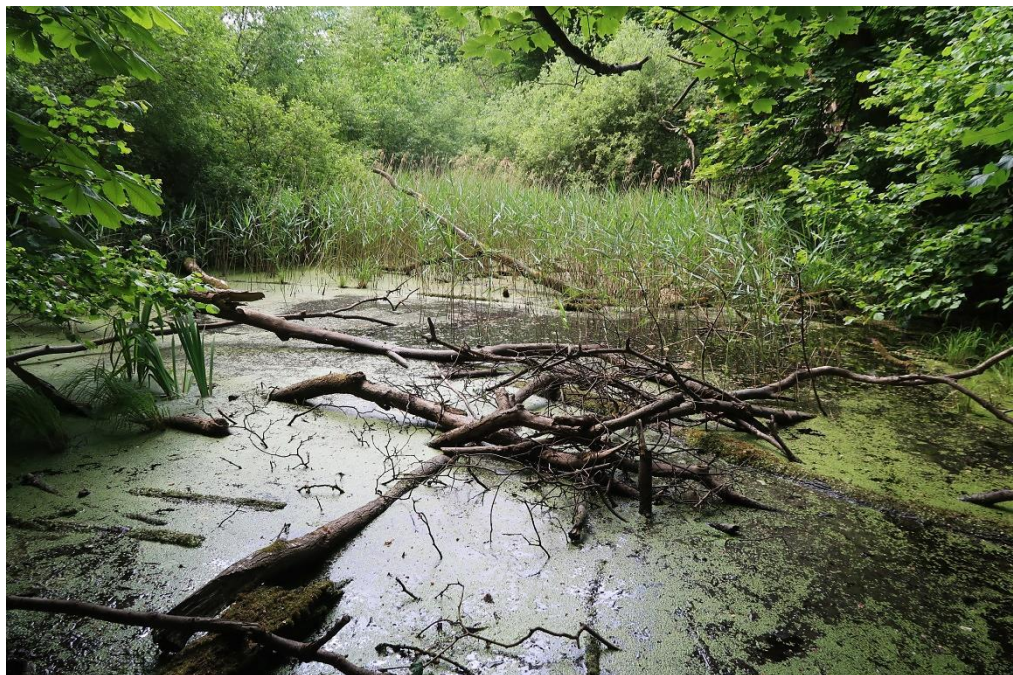
Den nordlige del af sø nr. 91 i Smørmosen først på sommeren i 2021. En stor del af vandoverfladen er dækket af bevoksninger af liden andemad, hvilket er tegn på at vandet er ret næringsrigt som følge af et tykt lag sort dynd på søbunden. Dette tykke dyndlag bevirker også, at søen her er ret lavvandet, og er under tilgroning med tagrør. Om mindre end 5 år vil det derfor være nødvendigt at oprense søen og fælde træer, hvis den skal være lysåben og have en åben vandflade. Foto: 16. juni 2021.

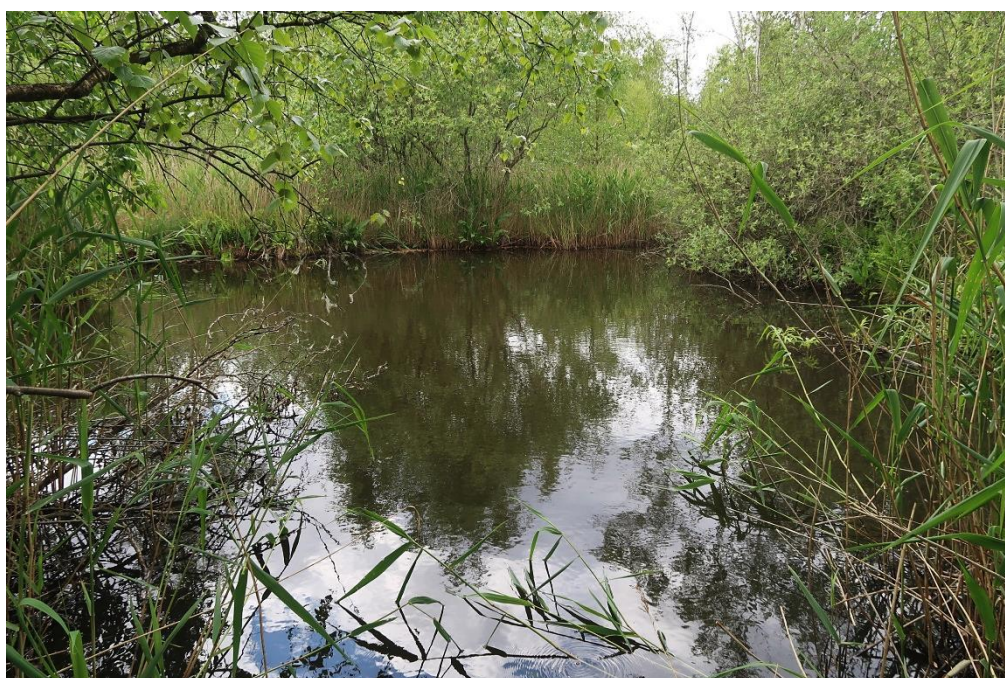
Sø nr. 92 i Smørmosen først på sommeren i 2021. Der var en betydelig skygge af vandoverfladen i søen fra rørskovene og de omkringvoksende træer, men der fandtes en forholdsvis artsrig undervandsvegetation, som bl.a. omfattede den ualmindelige art, slank blærerod. Forekomsten af de relativt mange undervandsarter skyldtes især, at vandet var ret klart om sommeren. For sumplanternes vedkommende fandtes lidt be-  
voksninger af kærmysse, som er en ualmindelig vandplante. Foto: 16. juni 2021.

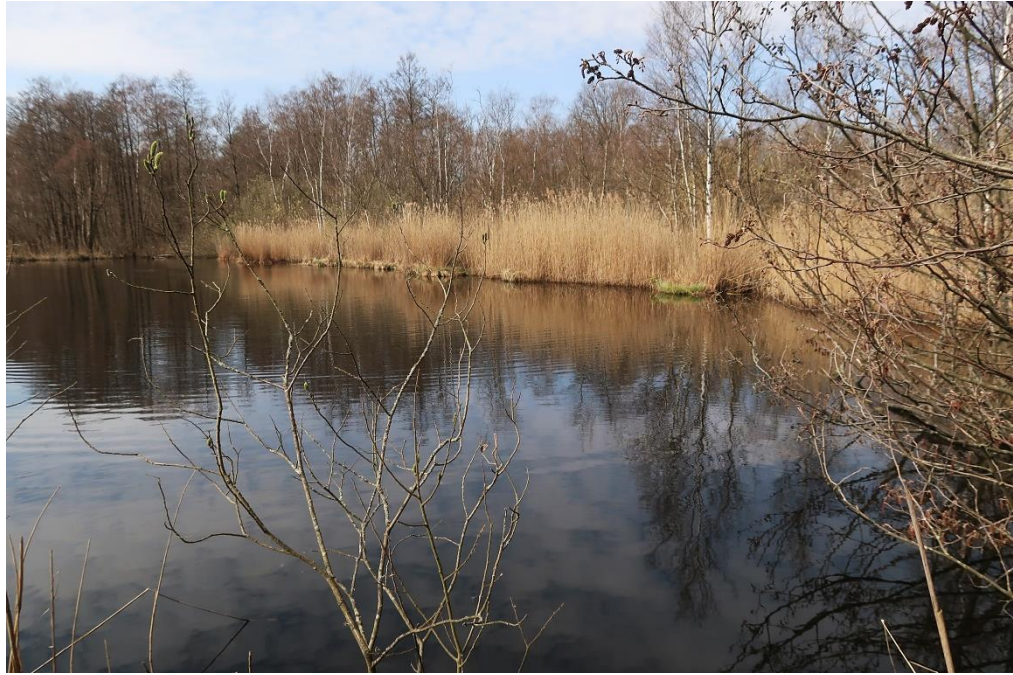
Sø nr. 93 i Smørmosen er omgivet af våde mosearealer med rørskovsbevoksninger og sumpskov med pil, birk og rød-el. Her er det langs nordbredden, hvor der er tætte og sammenhængende bevoksninger af tagrør. Søen er en tidligere tørvegrav, og der er stejle brinker langs hele søbredden. Vandet er klart og svagt brunfarvet af humusstoffer fra tørvejorden, og det er svagt næringsrigt. Foto: 18. april 2021.

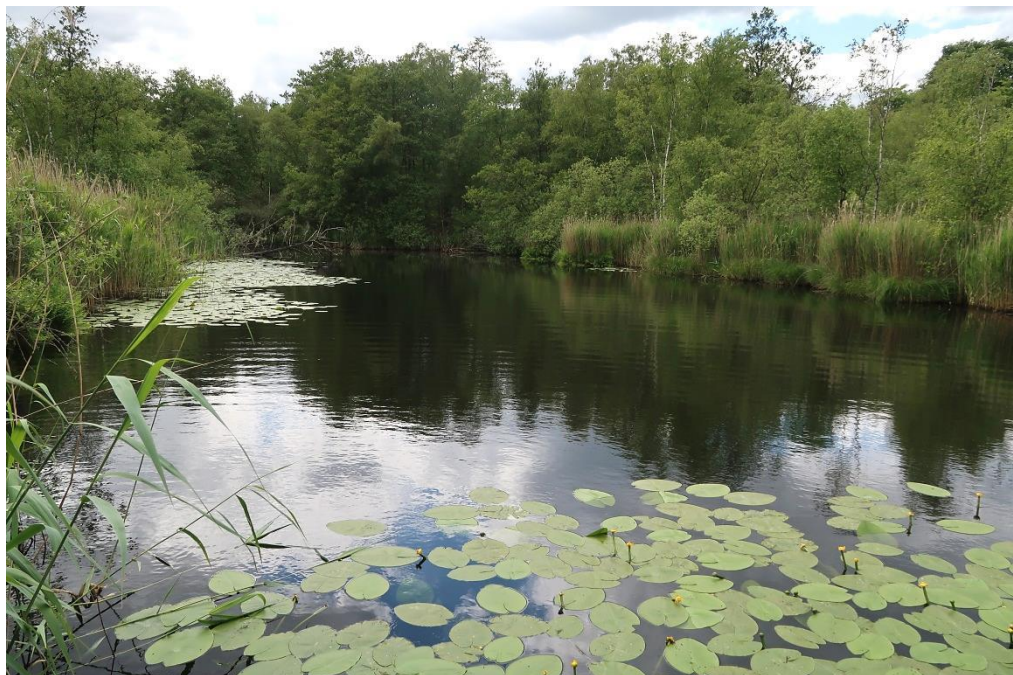
Sø nr. 93 i Smørmosen først på sommeren, hvor vandet var klart. Der fandtes derfor en artsrig undervandsvegetation, der ud over undervandsplanter også omfattede en del arter af vandmøsser. Gul åkande havde flere steder tætte bevoksninger, da tørvebunden i søen er dækket af blødt dynd, som er artens foretrukne bundsubstrat. Der er ikke behov for nogen naturpleje af søen. Foto: 16. juni 2021.

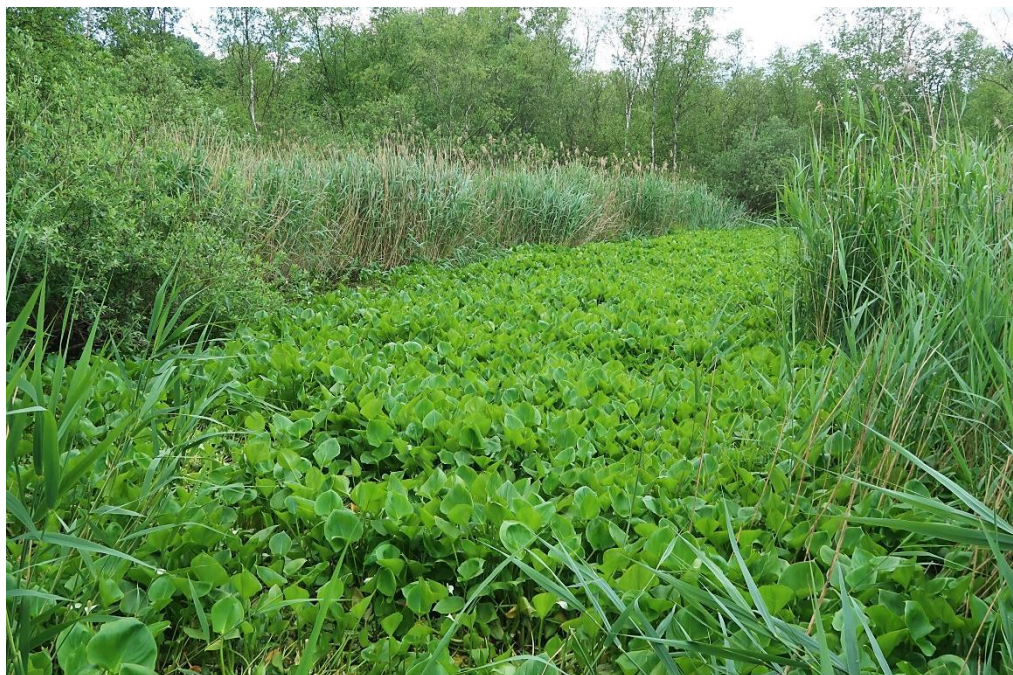
Sø nr. 94 i Smørmosen midt i juni 2021. Der er tætte bevoksninger af tagrør i bredzonen, og hele søen er fyldt op med sammenhængende bevoksninger af kærmysse, hvis flydende stængler skyder sig ud i vandet. Disse bevoksninger er med til, at der dannes hængesæk i søen, hvilket er en værdifuld naturtype. Der bør kun foretages pleje af søen, hvis hele søen gror til med tagrørsbevoksninger. Foto: 16. juni 2021.

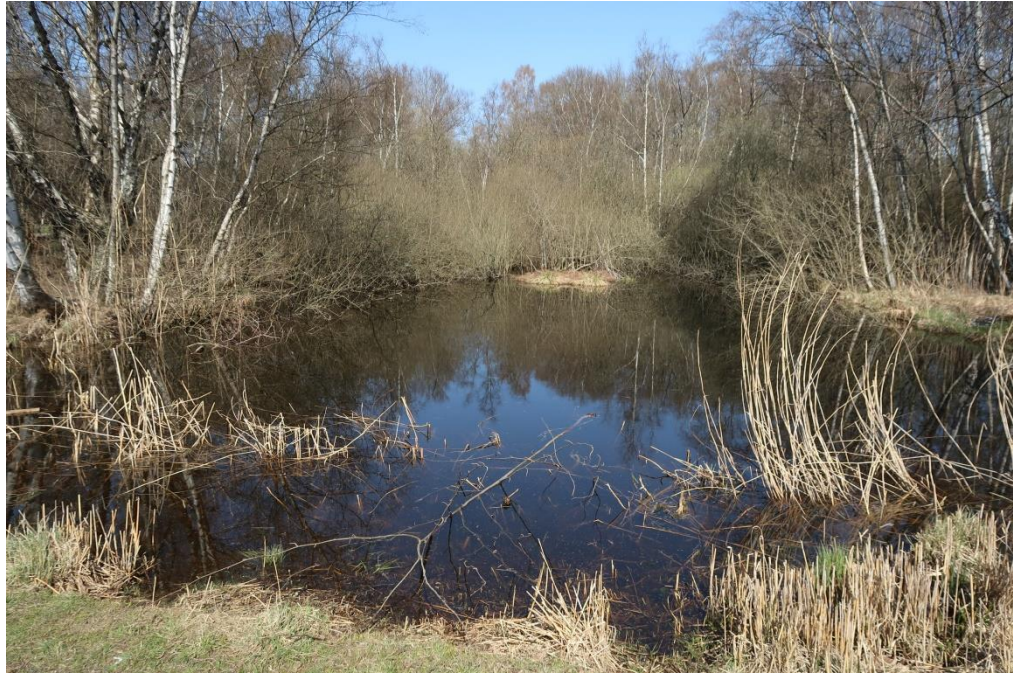
Sø nr. 95 i Smørmosen midt i april 2021. Søens omgivelser består af mosearealer med pile- og birketræer samt lidt bevoksninger af sumpplanter, der især består af tagrør og forskellige arter af starer. Forrest i billedet langs sydbredden er der ingen trævækster, og søen er her lysåben i bredzonen. Sø vandet er ret klart og kun lidt brunfarvet af humusstoffer fra tørvejorden, så der er sigt til en stor del af bunden. Foto: 18. april 2021.

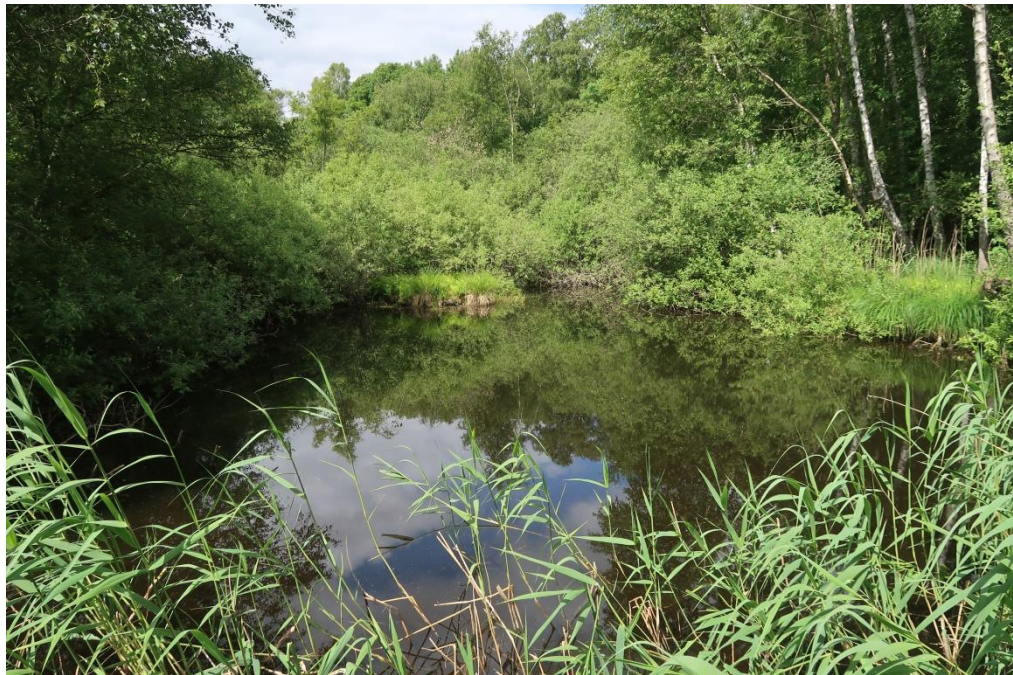
Sø nr. 95 i Smørmosen midt i juni 2021. Der er vokset tagrør op langs sydbredden, og der er tæt pilekrat langs en stor del af bredden samt stedvis birketræer. Vandet er klart og er formentlig svagt næringsrigt, da der kun er ganske lidt bevoksninger af liden andemad og trådalger i søen. Der findes derfor en veludviklet og artsrig undervandsvegetation. Med hensyn til pleje er der kun behov for at slå eller fjerne tagrørsbevoksningerne, så der skabes en lysåben bredzone. Foto: 16. juni 2021.

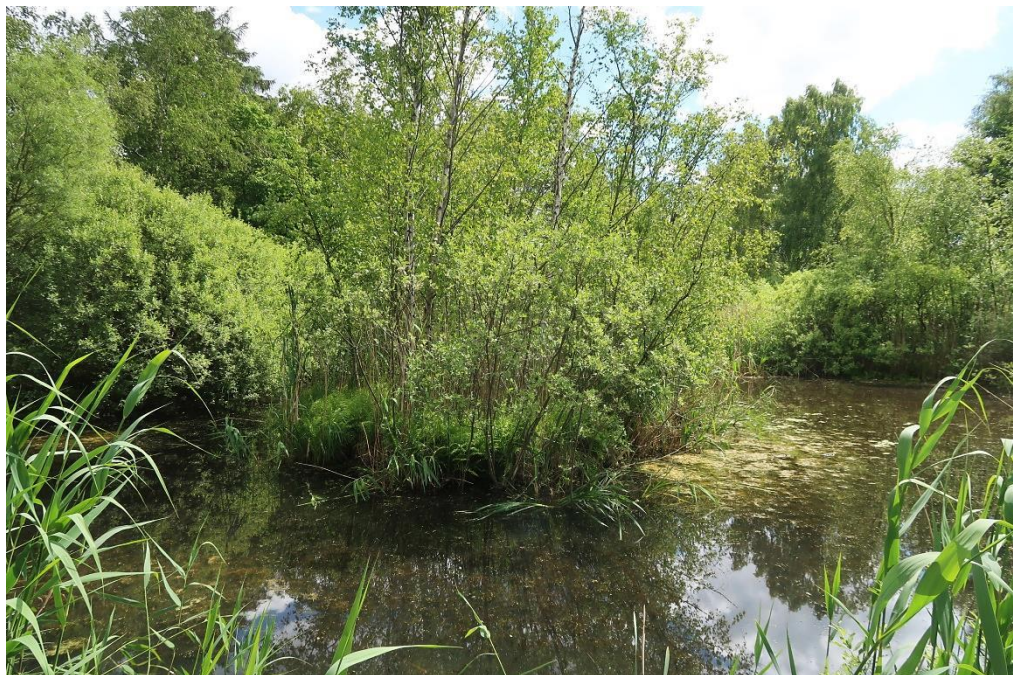
Sø nr. 96 i Smørmosen midt i juni 2021. Der er vokset tagrør op langs nordbredden, og der er tæt pilekrat langs en stor del af bredden samt en del birketræer. Vandet er klart, og hele søen er fyldt op med undervandsplanter, som dækker ca. 80% af søens areal. Undervandsvegetationen er artsrig og varieret, idet den omfatter del arter af både vandplanter og vandmøsser. En del af disse arter er ualmindelige her i landet. Der er kun lidt trådalger i søen på vandoverfladen. Foto: 16. juni 2021.

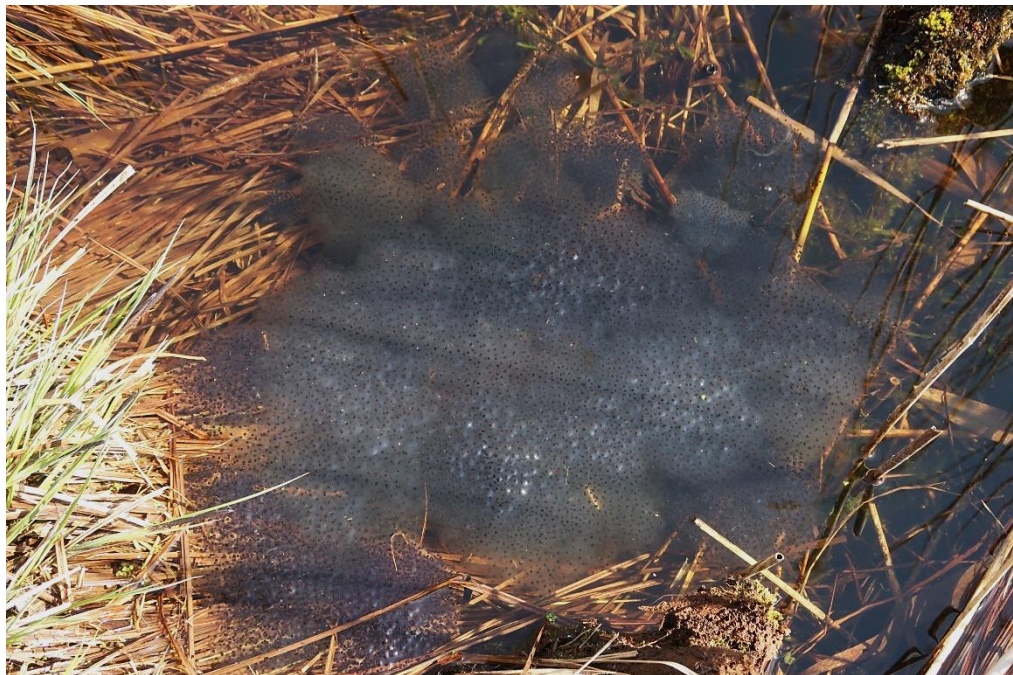
Ægklumper af butsnudet frø og spidssnudet frø i bredzonen af sø nr. 97 i Smørmosen. Begge frøarter er forholdsvis almindelige i søen, hvor de lægger hovedparten af deres æg i den lavvandede bredzone, så de kan opvarmes af solen. Der kan være op til flere hundrede æg i en enkelt ægklump, som er lagt af en hunfrø. Foto: 18. april 2021.

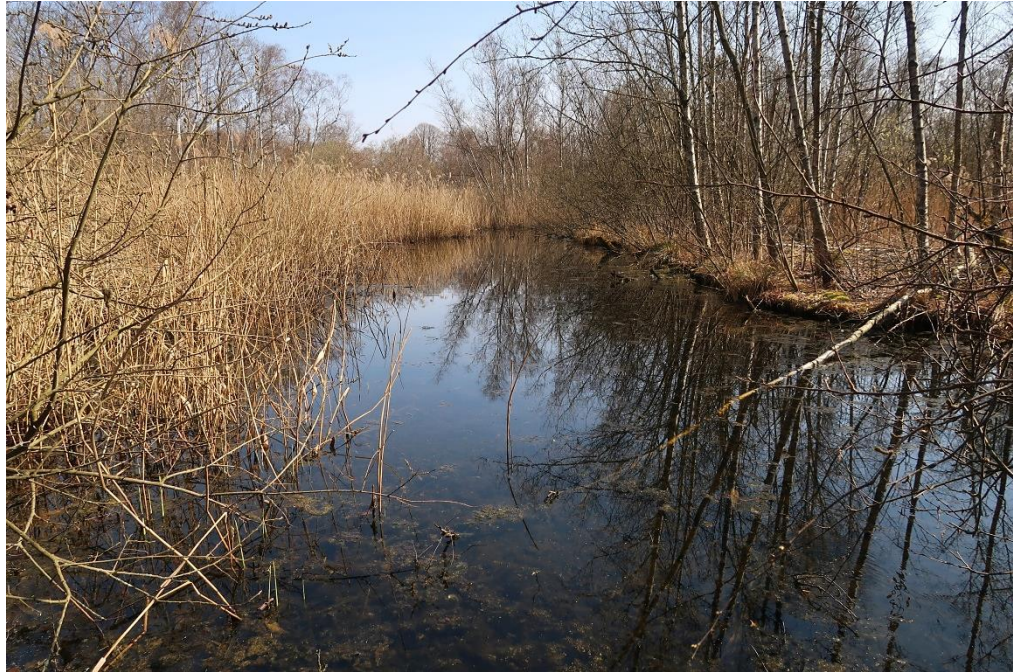
Sø nr. 97 i Smørmosen midt i april 2021. Søens omgivelser består af våde mosearealer med pile- og birketræer samt bevoksninger af sumpplanter, der især består af tagrør. Ude i søen findes en træbevokset ø, der ses i højre side af billedet, og som bruges af vandfugle som raste- og ynglested. I venstre side ses tagrørsbevoksningerne langs grustien. Sø vandet er ret klart og kun lidt brunfarvet af humusstoffer fra tørvejorden, og der var sigt til en stor del af bunden i søen. Foto: 18. april 2021.

I forhold til den seneste undersøgelse i 2015 er der ikke sket større ændringer af plante- og dyrelivet, og en generel målsætning med et artsrigt og alsidigt plante- og dyreliv er stadig opfyldt. Søen er dog blevet lidt mere tilgroet med tagrør og pilekrat, og inden for de næste 5 år bør der ske en pleje af søen, hvor der fjernes skyggende sumpplanter, buske og træer, herunder med en slåning af rørskovsarealerne langs nordbredden og stien.

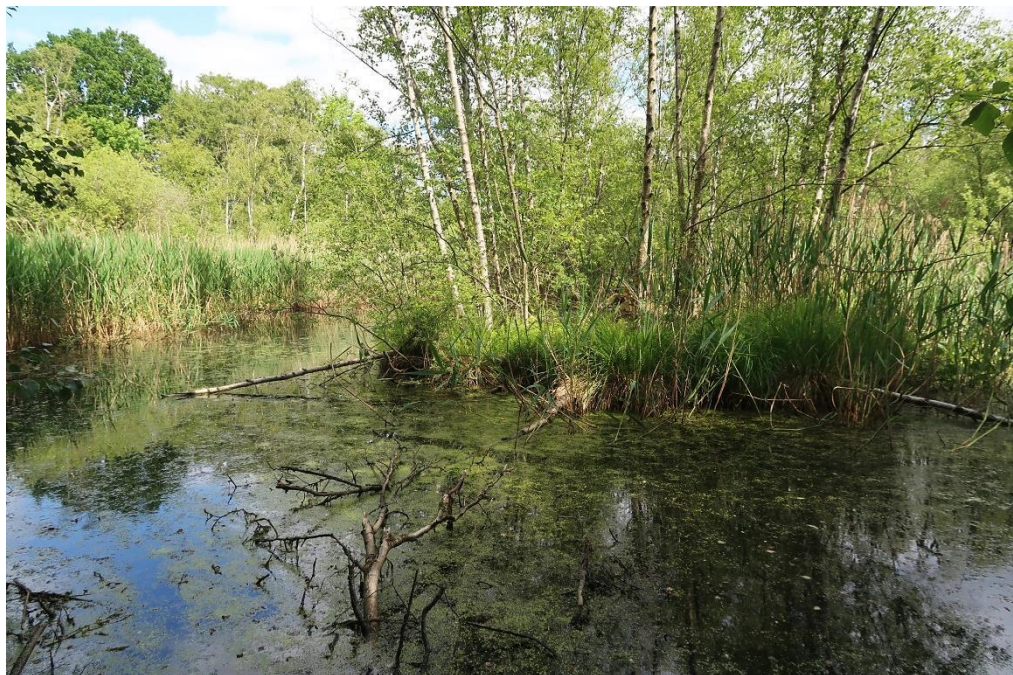
Sø nr. 97 i Smørmosen midt i juni 2021. Der er tagrørsbevoksninger langs nordbredden, og der er sumpvegetation, pilekrat og birketræer på øen. Vandet er klart, og søen er fyldt op med undervandsplanter, som tilsammen dækker ca. 40% af søens areal. Undervandsvegetationen er artsrig og varieret, idet den omfatter en del arter af både vandplanter og vandmøsser. Der er stedvis en del andemad på vandoverfladen, men ikke mere end at lyset kan trænge ned til undervandsplanterne. Foto: 16. juni 2021.

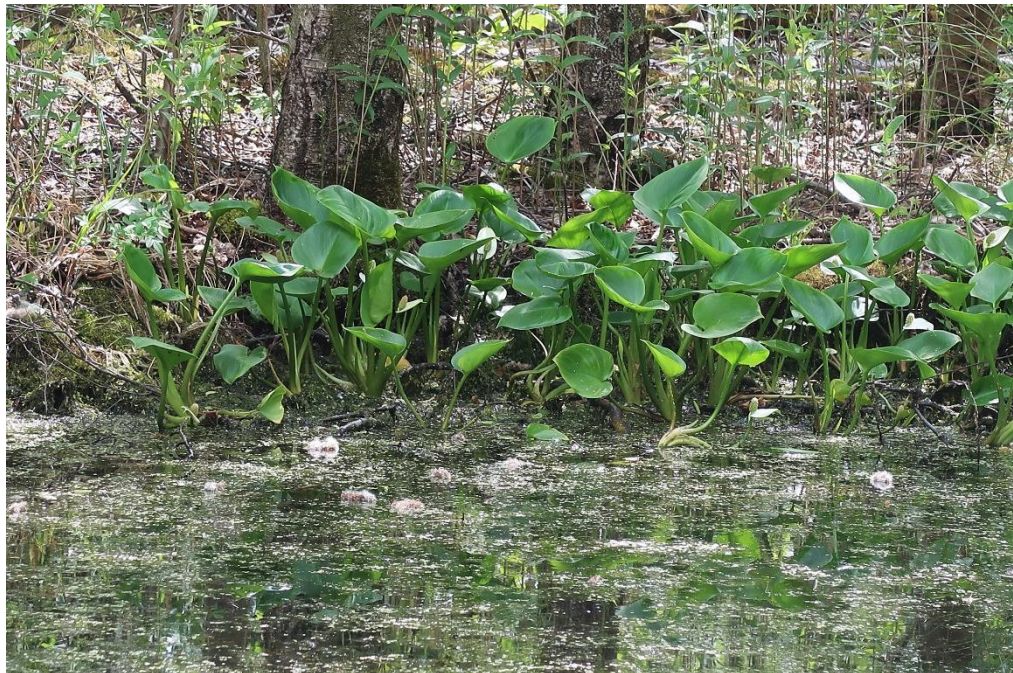
I sø nr. 98 i Smørmosen vokser der langs en del af bredden sumpplanten kærmysse, der er karakteristisk med sine blanke og hjerteformede blade. Den breder sig langsomt ud i vandet ved hjælp af flydende jordstængler, og den er således med til at danne hængesæk. Arten er forholdsvis sjælden i det meste af landet, men er spredt forekommende i det nordøstlige Sjælland. Foto: 16. juni 2021.

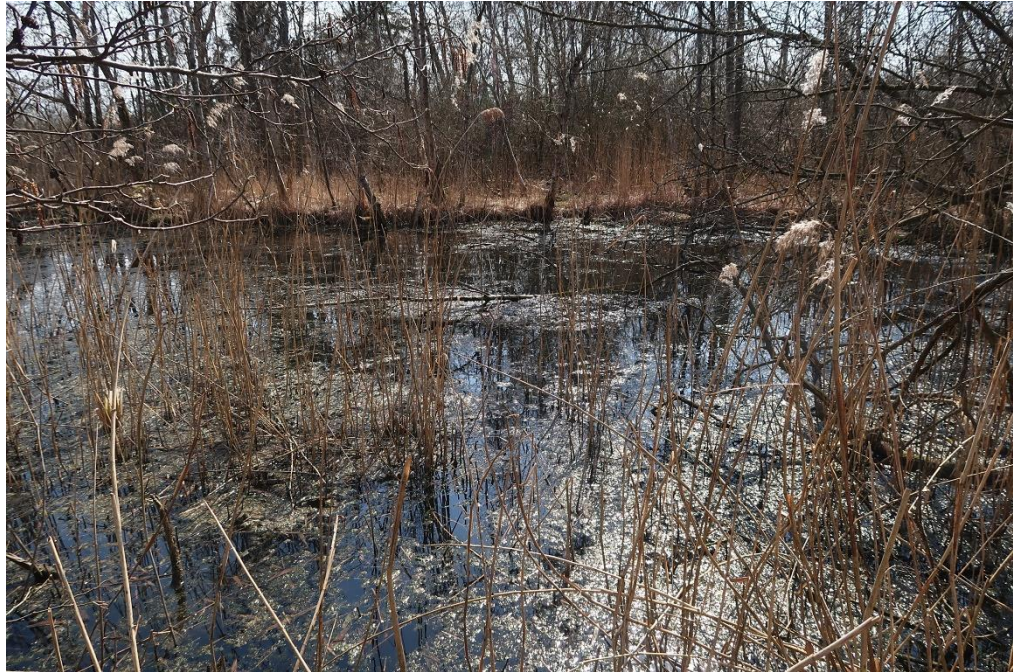
Sø nr. 98 i Smørmosen midt i april 2021. Søens omgivelser består af våde mosearealer med pile- og birketræer samt bevoksninger af sumpplanter, der især består af tagrør. Søen er under langsom tilgroning med denne art, men er stadig forholdsvis åben. Sø vandet er ret klart og kun lidt brunfarvet af humusstoffer fra tørvejorden, og der findes derfor en del undervandsvegetation i søen. Det omfatter en del arter af både vandplanter og vandmøsser, da vandet er svagt surt. Foto: 18. april 2021.

I forhold til den seneste undersøgelse i 2015 er der ikke sket større ændringer i plante- og dyrelivet, men undervandsvegetationen og smådyrslivet er dog blevet lidt mere artsrigt, og en generel målsætning med et artsrigt og alsidigt plante- og dyreliv er opfyldt. Tilgroningen af søen er sket ret langsomt fra 2015 til 2021, men der vil være behov for naturpleje inden for de næste 5 år.

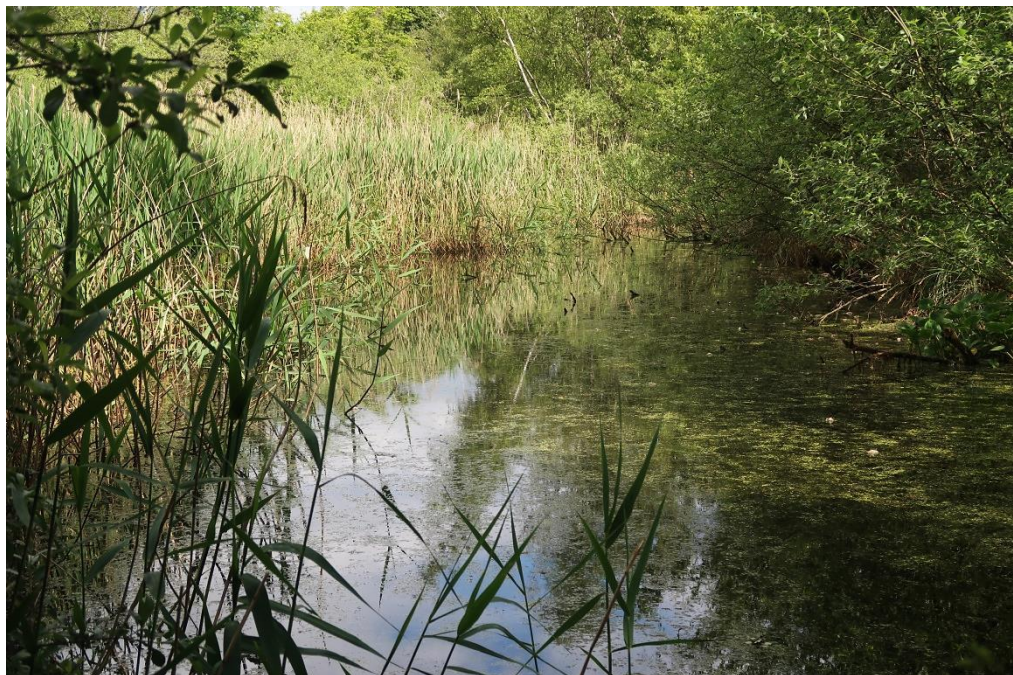
Sø nr. 98 i Smørmosen midt i juni 2021. Der er tætte og sammenhængende tagrørsbevoksninger langs nordbredden, mens der er pilekrat og birketræer langs sydbredden. Vandet er klart, og søen er fyldt op med undervandsplanter, som tilsammen dækker ca. 30% af søens areal. Undervandsvegetationen er artsrig og varieret med enkelte ualmindelige arter. Der er nogle steder en del andemad på vandoverfladen, men ikke mere end at lyset kan trænge ned til undervandsplanterne. Foto: 16. juni 2021.

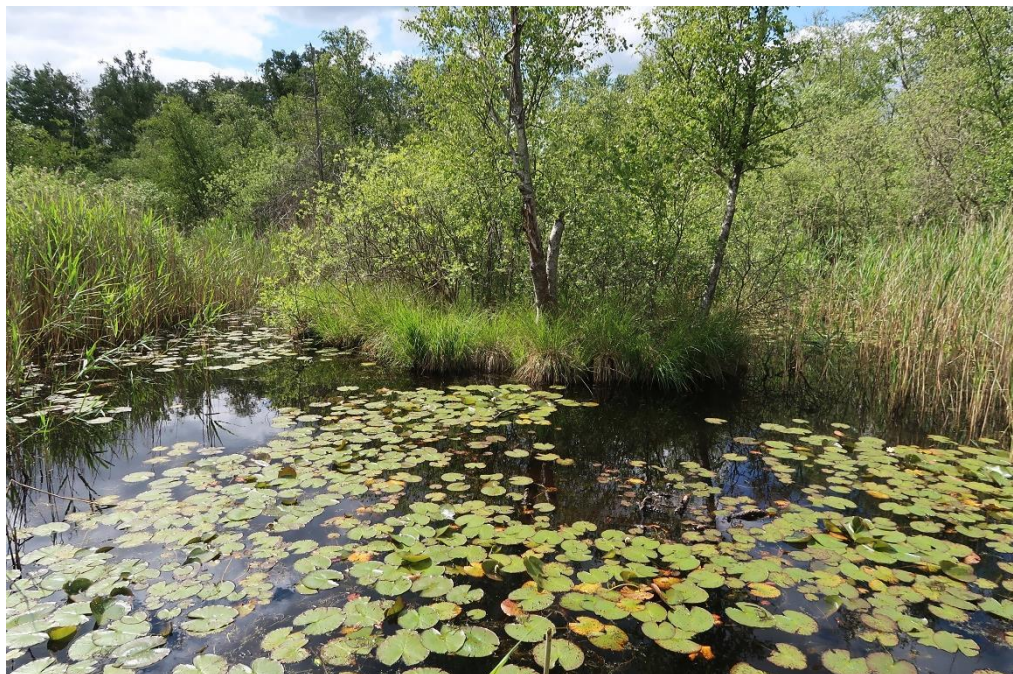
Sø nr. 99 i Smørmosen er en klarvandet sø, der har en artsrig undervandsvegetation og en udbredt flydebladsvegetation, som er domineret af bevoksninger af hvid åkande. Smådyrslivet i søen og paddebestanden er også artsrig. Foto: 16. juni 2021.

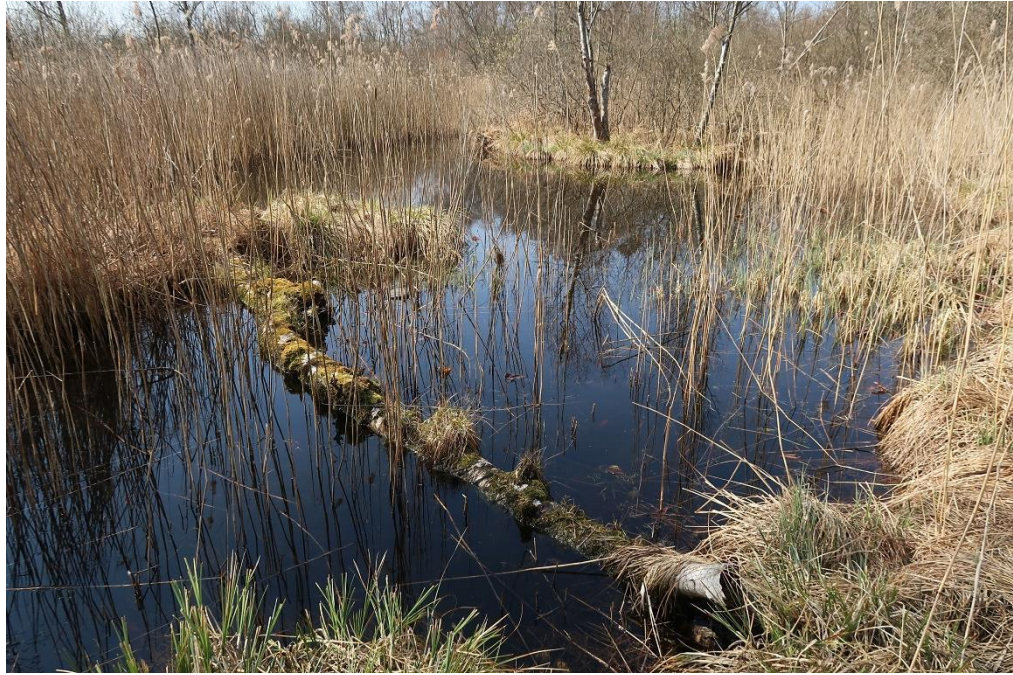
Sø nr. 99 i Smørmosen midt i april 2021. Søens omgivelser består af våde mosearealer med sumpplanter samt pile- og birketræer. Ude i søen findes en træbevokset ø, som benyttes af vandfugle som raste- og ynglested. Sø vandet er ret klart og kun lidt brunfarvet af humusstoffer fra tørvejorden, og selv om søen er under tilgroning med tagrør, er vandoverfladen ret lysåben, så der er en udbredt og artsrig undervandsvegetation samt en ynglebestand af padder, der omfatter seks arter. Foto: 18. april 2021.

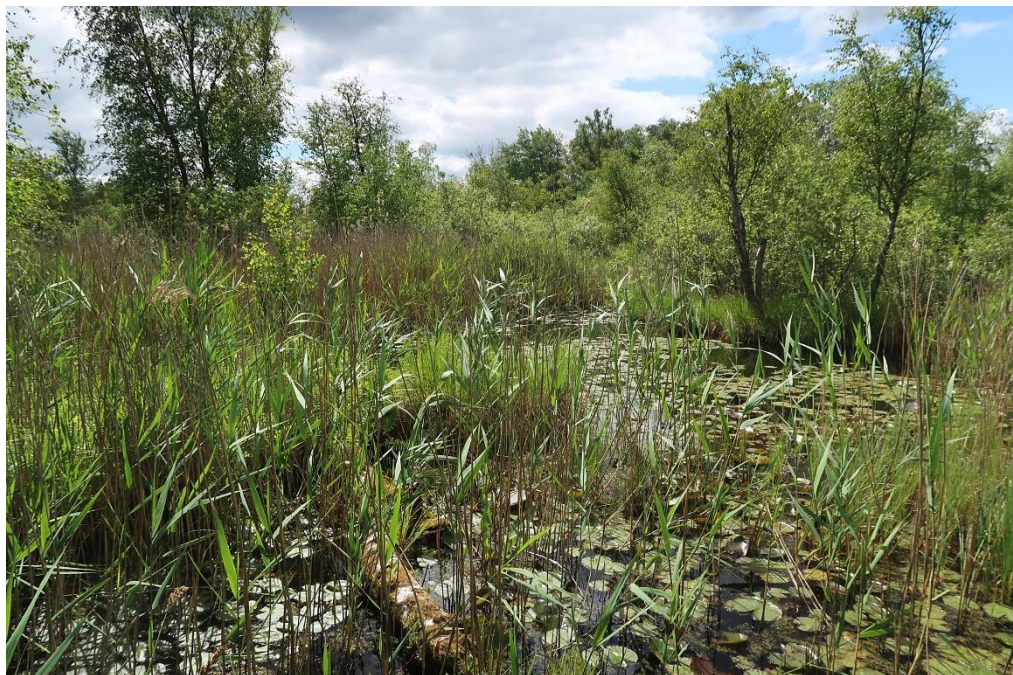
Sø nr. 99 i Smørmosen midt i juni 2021. Søen er noget groet til med tagrør og åkander, men er stadig så lysåben, at der findes mange undervandsplanter. Variationen i de fysiske og biologiske forhold bevirker, at der findes et artsrigt og alsidigt plante- og dyreliv. I løbet af nogle år vil søen dog blive så tilgroet, at det vil være nødvendigt med en naturpleje inden for de næste 5 år, hvor der kan fjernes en del af tagrørs- og åkan-  
debevoksningerne i søen samt skyggende træer langs bredden. Foto: 16. juni 2021.

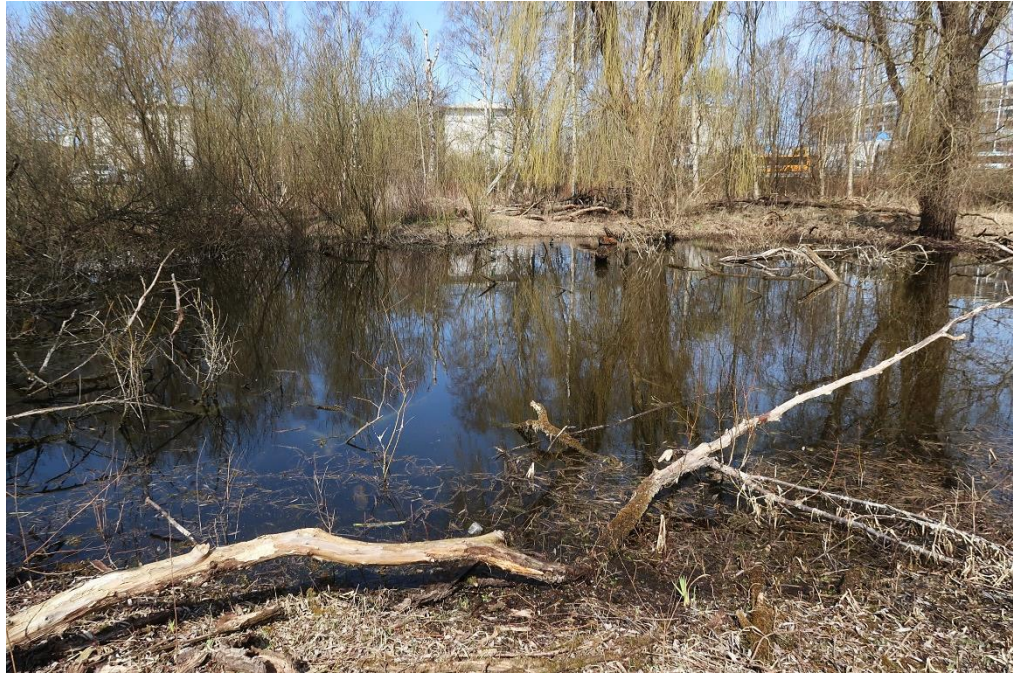
Sø A i Smørmosen midt i april 2021. Søens omgivelser består af mosearealer med sumplanter, buske og løvtræer. Ude i søen findes en del afskårne træstammer og grene, som stammer fra den seneste pleje med rydning af træer langs bredden. Sø vandet er ret klart og kun svagt brunfarvet af humusstoffer fra tørvejorden, så der er en forholdsvis artsrig undervandsvegetation. Langs en del af bredden er der lysåbent, hvor frøer og skrubtudser kan lægge deres æg. Foto: 16. april 2021.

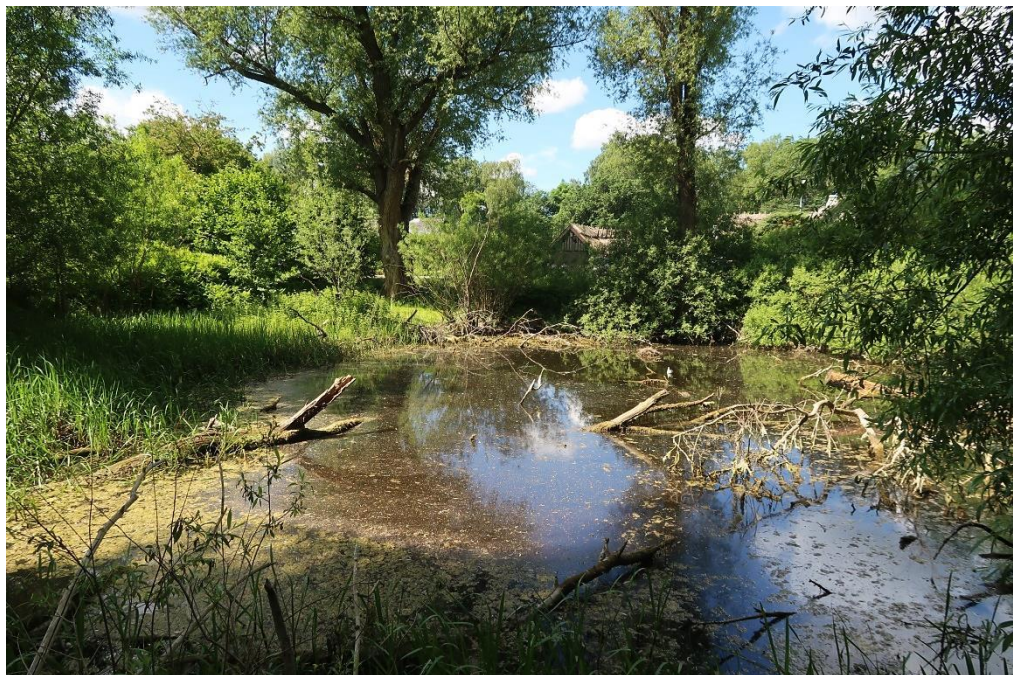
Sø A i Smørmosen midt i juni 2021. Sydbredden i venstre side af billedet er groet til med bevoksninger af høj sødgræs, mens der er buske og træer langs den øvrige del af bredden. Træstammer og grene ude i vandet efter den sidste naturpleje er med til at give en variation i naturforholdene, så der findes et artsrigt og alsidigt smådyrsliv. I løbet af nogle år vil søen igen blive så tilgroet, at det vil være hensigtsmæssigt at fjerne en del af busk- og træbevoksningerne langs søbredden. Foto: 16. juni 2021.

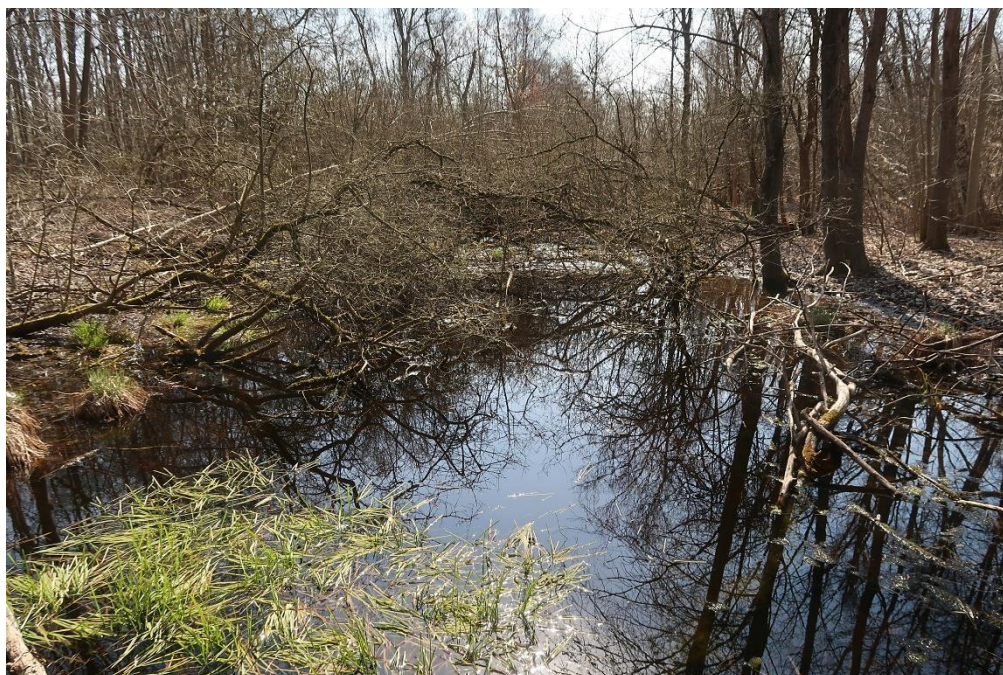
Sø B i Smørmosen midt i april 2021. Søens omgivelser består af mosearealer med mange skyggende buske og løvtræer langs bredden. Søen er langstrakt og lavvandet, og der ligger en del grene, kviste og blade oven på bunden. Sø vandet er ret klart og svagt brunfarvet af humusstoffer fra tørvejorden, og der findes stedvis en del vandmøsser i søen. Nogle steder er der lysåbent, hvor frøer og salamandere kan lægge deres æg, som her med bevoxninger af manna-sødgræs. Foto: 16. april 2021.

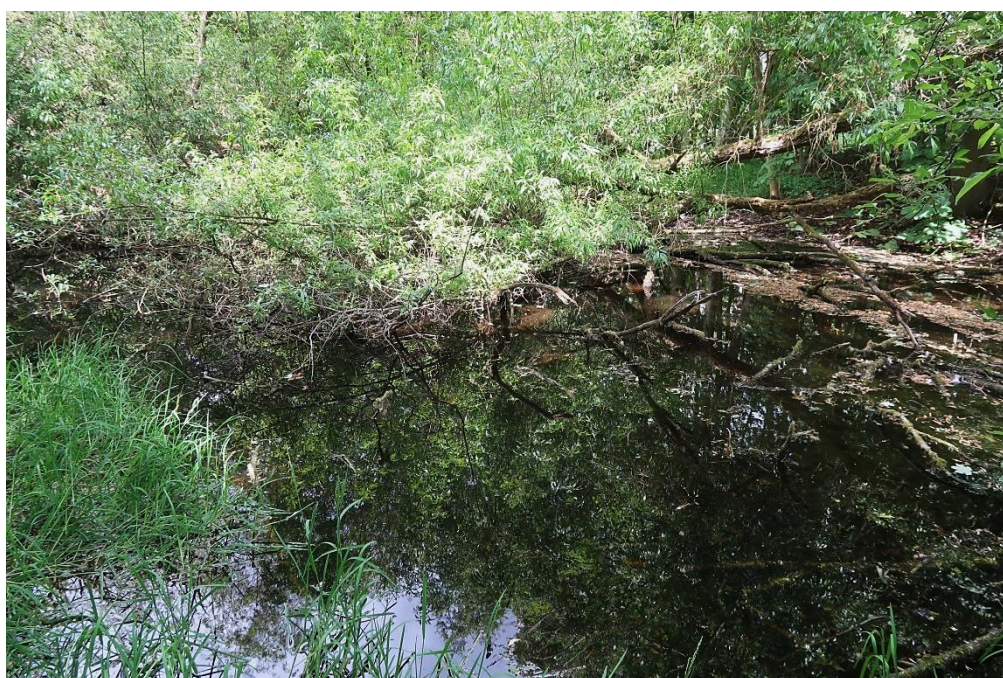
Sø B i Smørmosen midt i juni 2021. En stor del af søen er nu beskyttet af løvtræerne langs bredden, og der er kun enkelte steder med rørsumpvegetation. Der er en del træstammer og grene ude i vandet, hvilket er med til at give en variation i naturforholdene, så der findes et forholdsvis artsrigt smådyrsliv. Det omfatter en del ualmindelige arter, som typisk findes i beskyttede eller periodevis udtørrende vandområder. Der er derfor i øjeblikket ikke behov for at pleje søen og dens omgivelser. Foto: 15. juni 2021.

I forhold til den seneste undersøgelse i 2015 er undervandsvegetationen og smådyrslivet blevet lidt mere artsrigt. En generel målsætning med et artsrigt og alsidigt plante- og dyreliv er nu opfyldt for søen. Tilgroningen med buske og træer langs søen er sket forholdsvis langsomt fra 2015 til 2021, og først efter mindst 5 år vil der være behov for naturpleje af søen og omgivelserne.
