TILSYNSOPLYSNINGER

Sagsnr.: 19-7-09.00.00-G01 Sagsnavn: Tilsyn med Bagsværd Vandværker, inkl. installationer, 2019 Sagsnr. 2017: B2017/01250 002 (Profile) / 18-958-02.00.00-A00 (SBSYS)	Dato for ordinært tilsyn: 23. maj 2019 Dato for sidste tilsyn: 13. oktober 2017 Ordinært tilsyn: (X) Opfølgende tilsyn: ()
Tilstede ved tilsynet <u>Gladsaxe Kommune</u> Anne Stalk Claus Frydenlund Jørn Jeppesen	<u>Novafos</u> Mette Piil Carsten Mau Jørgensen

Vandforsyningens Navn	Novafos A/S
Vandforsyningens CVR / P nummer:	31884993 / 1014946361
Anlæggets Navn	Bagsværd Vandværk
Adresse	Bindeleddet 33, 2860 Søborg, matr. nr. 5cv Bagsværd.
Kontaktperson	Mette Piil
Formand for anlægget/Anlægschef	Ib Berger Ambrosiusen
Telefon nummer til formand / kontaktperson	4420 8012
Jupiter ID	106311
Indvindingstilladelse (m ³ /år, udløbsdato)	Tilladt indvindingsmængde: 1.435.000 m ³ /år. Den 30-årige tilladelse udløber: 15. marts 2042.
Indvinding seneste år (2018)	592.112 m ³
Antal kunder, opgjørt efter antal målere	Der findes 11.923 vandmålere i Gladsaxe Kommune. Bagsværd Vandværk leverer 23,6 % af det vand der leveres til forbrugerne i Gladsaxe Kommune. Det præcise antal målere der aftager vand fra Bagsværd

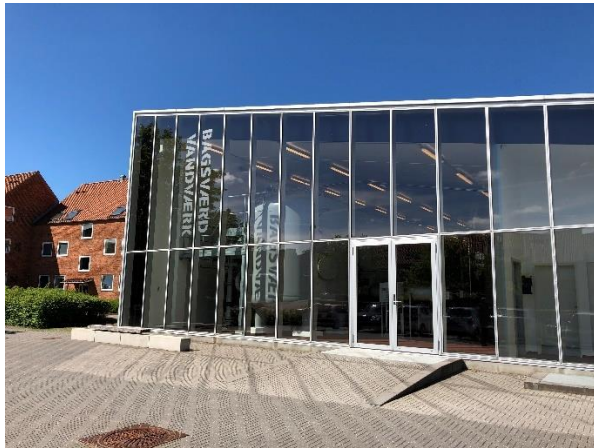
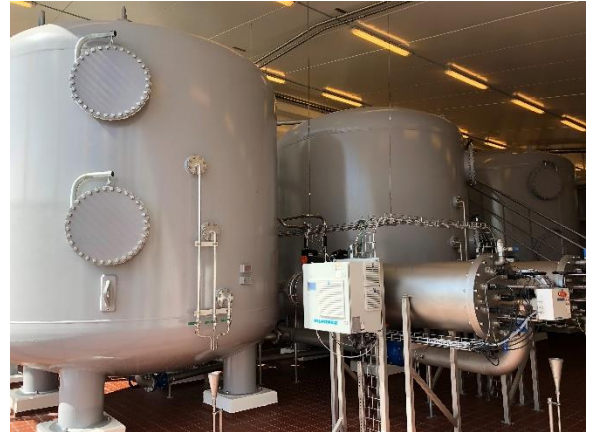
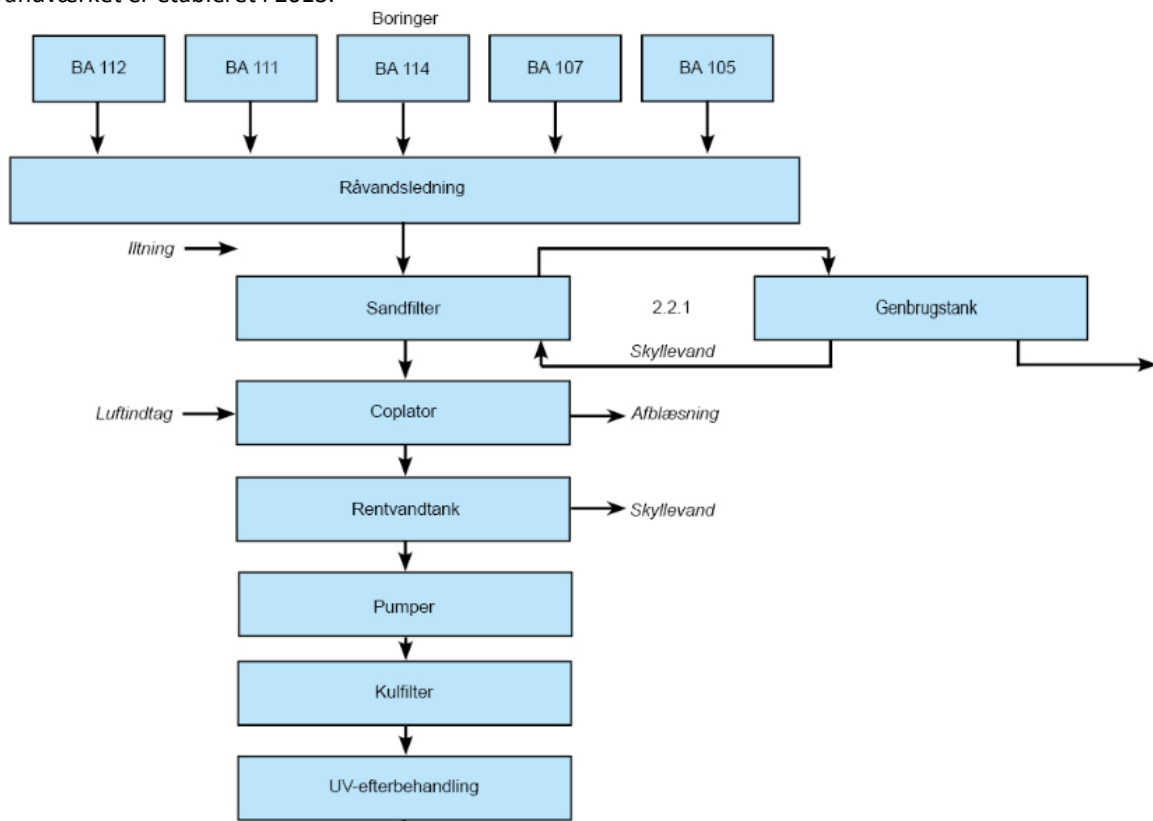
VANDVÆRKSBYGNINGEN:

Bagsværd Vandværk, bygningen samt alle installationer er etableret i 2015. Indvindingsboringerne tilhørende vandværket er etableret i 2013.

Luftindtag og ventilation beskyttet:	Ja: X	Nej:	God:	Acceptabel:	Dårlig:
Bemærkninger: Vandværket er bevidst ikke indhegnet, da der er et ønske om at vandværket skal falde ind i omgivelserne og udearealerne skal bidrage positivt til området. Hele vandværket inkl. rentvandstanken findes inde i vandværksbygningen.					
VEDLIGEHOLDELSESTILSTAND					
Udv. Vedligeholdelse af bygning:			God: X	Acceptabel:	Dårlig:
Ind. Vedligeholdelse af bygning:			God: X	Acceptabel:	Dårlig:
Råvandspumper.....Antal: 5 Alder: 2013			God:	Acceptabel:	Dårlig:
Rentvandspumper.....Antal: 4 Alder: 2011			God:	Acceptabel:	Dårlig:
Interne pumper Alder: 2015	Ja: X	Nej:	God: X	Acceptabel:	Dårlig:
Hydrofor.....Antal: 0	Ja:	Nej: X	God:	Acceptabel:	Dårlig:
Størrelse på Hydrofor:					
Placering / mærkning af prøvetagningshane:			God:	Acceptabel: X*	Dårlig:
Hjælpemaskiner fx kompressor:			God: X	Acceptabel:	Dårlig:
Vandmåler Råvand: Er måler i overensstemmelse med tilladelse	Ja: X	Nej:	God:	Acceptabel:	Dårlig:
