## Vejledning om sikring af træterrasser, skure osv.

For at sikre, at rotter ikke graver sig ind under din træterrasse, skur eller havestue, skal du sikre området rundt om byggeriet, hvis der ikke er en støbt sokkel.

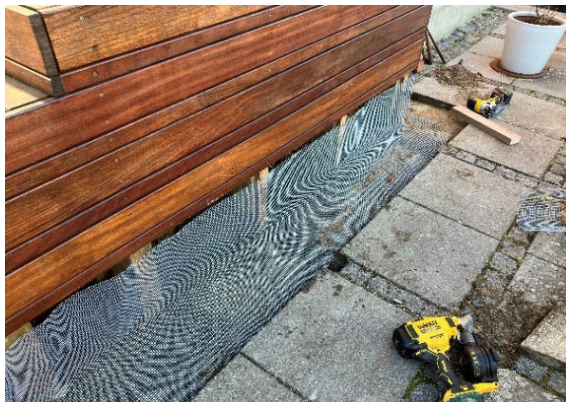
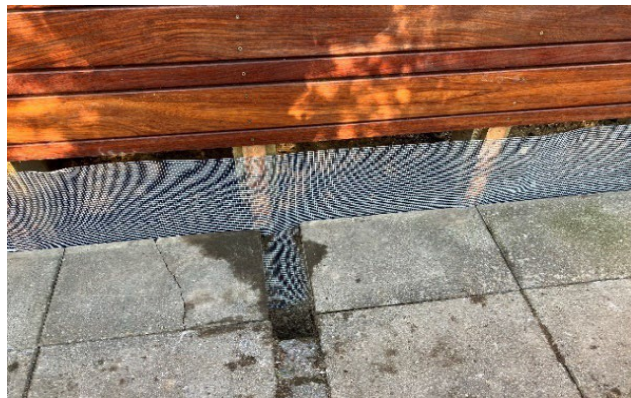
**Sikring af en høj trappe op til træterrassen:**

1. Man kan grave plader 70 cm ned i jorden hele vejen rundt om "byggeriet".
2. Man kan nedgrave galvaniseret metalnet 30 cm ned og 30 cm ud i jorden, se billeder.

3. Galvaniseret metalnet skal være minimum 0.6 X 0.6 mm, hvilket beskytter mod rotter samt mus. Holdbarheden på denne sikring er ca. 8 år.
4. Man skal sikre, at der ikke findes føde i haven i form af nedfaldne frugt. Hvis der fodres fugle, skal dette ske i en begrænset periode, mens man ser på, at fuglene spiser, og det overskydende fuglefodrer, der falder på jorden, skal fjernes.

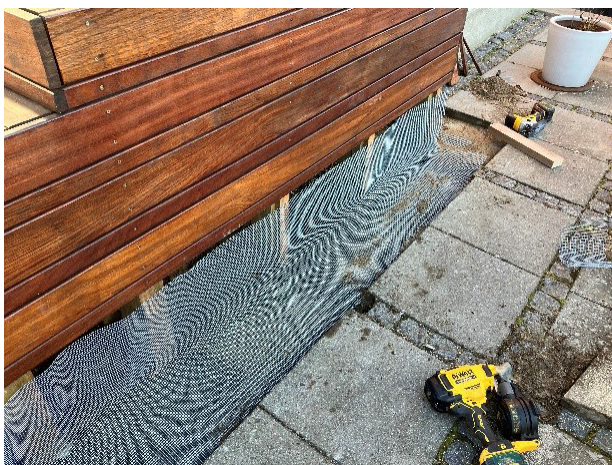
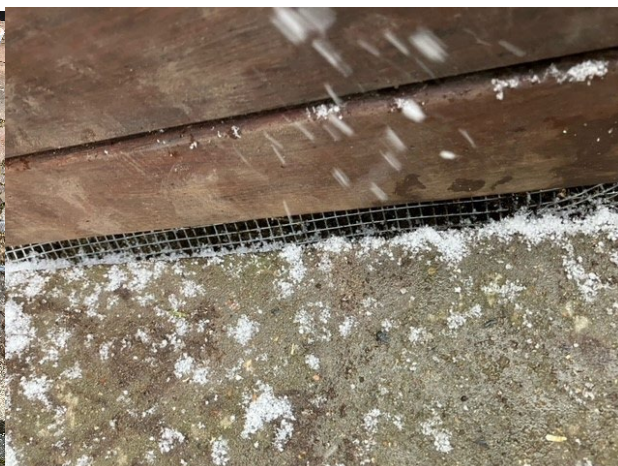
**Sikring af siderne på trappen**

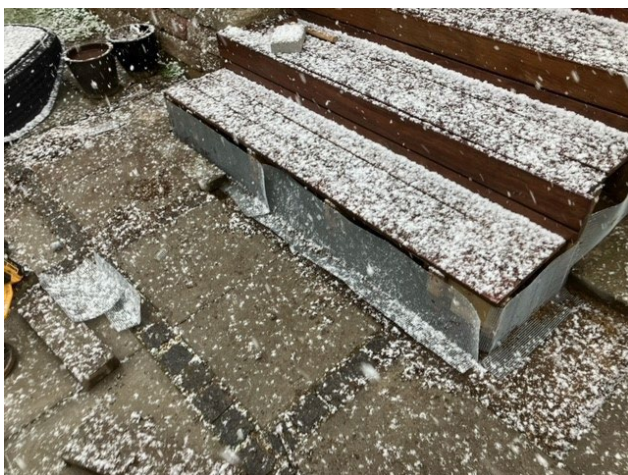
**Sikring af trappen på siden, med efterfølgende monteret bræt.**

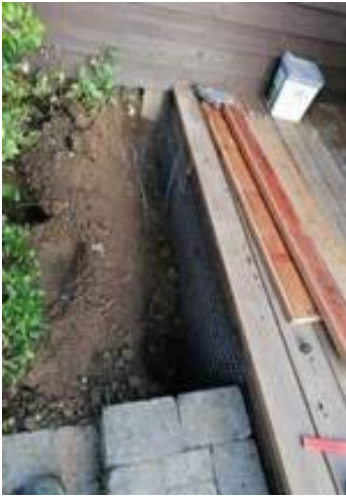
**Sikring af de enkelte trappetrin, der er efterfølgende monteret bræt**

Sikring af en almindelig træterrasse direkte på stenbelægningen, der var stor rotteaktivitet under terrassen.

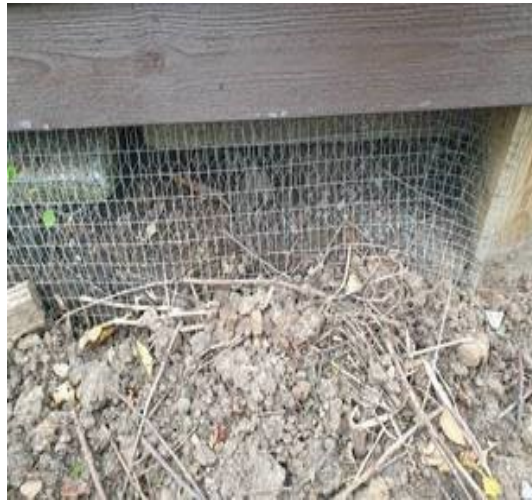
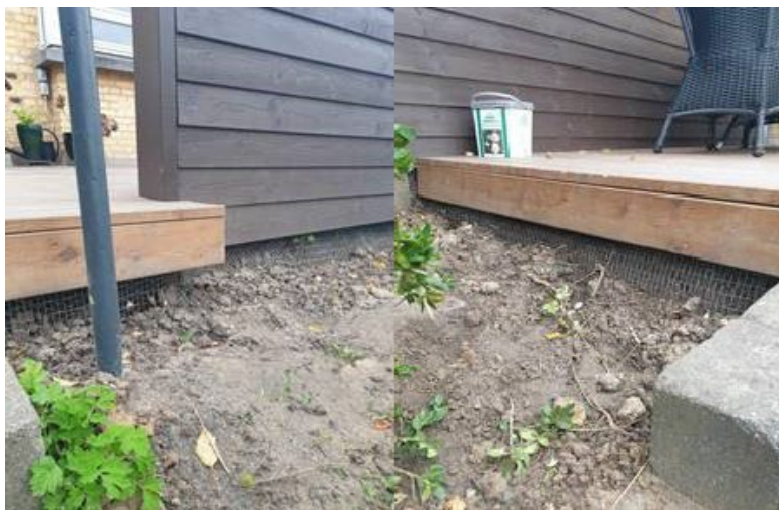
Sikring langs husmuren.

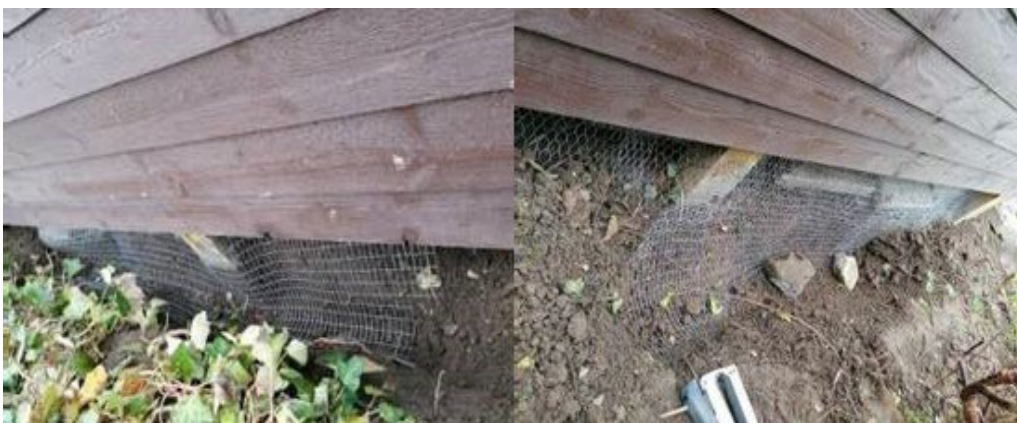
Sikring rundt om træterrassen.
